第2項 保存・整備の現状

史跡指定地は、史跡公園「富山市婦中安田城跡歴史の広場」として常時、無料公開している。また、広場に併設された安田城跡資料館では、出土品や史跡解説映像、企画展示等を無料で観覧できる。施設は、開場後 25 年を経過して全体に深刻な老朽化が認められ、一部は史跡への影響が懸念されるものもある。来場者や周辺住民等に被害を与える危険性がある箇所については順次応急処置を行っているが、抜本的な対策が図られていない。以下、現状を記す。

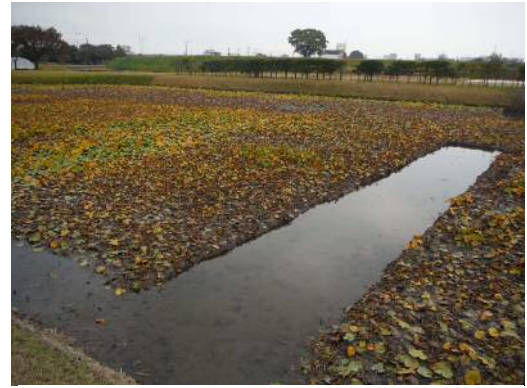
底泥が平均 20 cm 程度の厚さで堆積し、悪臭や景観の悪化に繋がっている。底泥の原因には 2 つあり、水生植物（スイレン・ヨシ・ヒシ・アサザ等）と農業用水に含まれる泥の微粒子があるが、底泥の堆積厚がスイレン・ヨシの密集度と比例するため（図 9-2-1、図 9-4-1）、底泥の多くは過剰繁茂した水生植物に起因すると考えられる。

堀の水深は 40 cm だが、農業用水から給水しているため、給水が停止する稲刈時期は水深 10 cm まで低下し、底泥が広範囲で露出する。

写真 4-7 底泥の露出状況

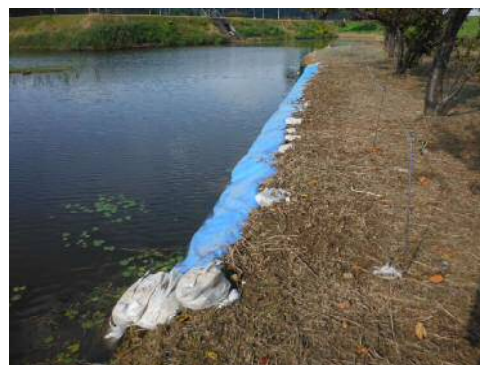
写真 4-8 漏水箇所の応急処置状況

地盤改良されておらず、整備後一部には遮水シートが施工されたものの、水が横方向に浸透しやすく、漏水や陥没を引き起こしている。護岸に設置された松杭も空気に触れる部分が劣化しており、護岸が浸食を受けて、広い範囲で土砂の流出が認められる。

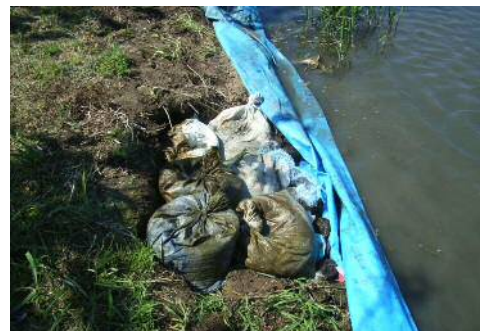
写真 4-9 護岸陥没穴応急処置状況

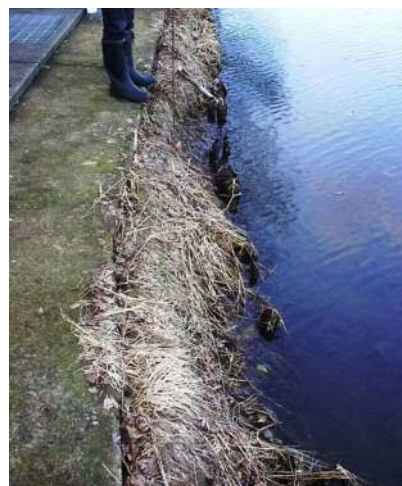
写真 4-10 護岸の浸食と松杭の腐朽

- (1) 老朽化した護岸・堀底の改修の方法や、浚渫の方法について検討が必要である。
- (2) ヨシは、史跡を学習する上での障害になり、史跡の保存上も問題があるため、完全に除去する必要がある。また、今後も植栽している水生植物以外の植物（ヨシや外来種）が侵入してくる可能性が高いため、対策をとる必要がある。
- (3) 現在の給水方法（農業用水のみによる給水）では、稲刈時期の水位低下や泥の微粒子の流入（＝底泥の堆積）が不可避であることを考慮して、今後の給水方法や対策を検討する必要がある。
- (4) 農業用水は、季節によって流量や含まれる泥の微粒子の量が変わるため、年間を通じた浮遊物質量調査と用水の流量調査を実施して、底泥堆積の試算を行う必要がある。
- (5) 農業用水の使用に関しては、地元の自治会や水利担当、土地改良区との連絡調整や情報共有に一層努める必要がある。

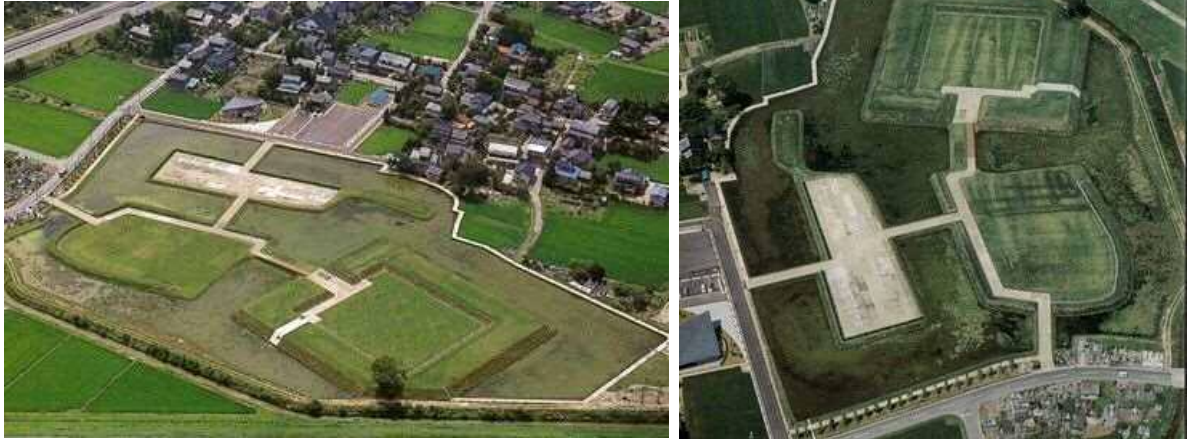
- ・地下水ポンプで給水していた当初整備時も、給水開始後 1 年程度でアオコが大量発生している（写真 4-14）。

写真 4-14 広場造成 1 年後の堀のアオコ発生状況

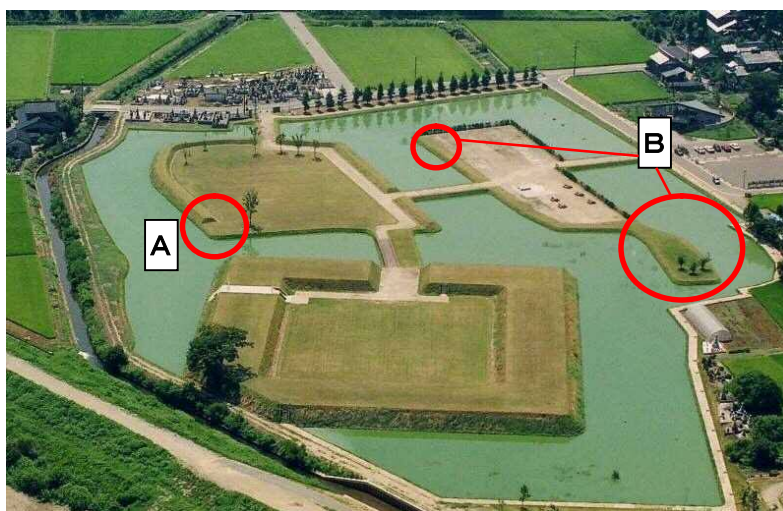
写真 4-16 土塁の復元不足箇所の位置

- ・北端部の土塁が復元されておらず、城の構造上も不自然で、古絵図とも一致しない。

- ・右郭の土塁は、古絵図に描かれた土塁を再現し、発掘調査で確認された土塁と差別化を図りながら、来場者に城の構造を伝えるために植栽されたものである。
- ・現在の植栽範囲は、古絵図に描かれた土塁の範囲と一致せず、復元が不足している。
- ・現在は、枯死により歯抜け状態となり、土塁の再現という目的を果たしていない。

A 二の丸土塁の復元不足箇所
(盛土)

B 右郭土塁の復元不足箇所
(植栽)

- (1) 二の丸・右郭の土塁の復元について、来場者に誤った歴史認識を与える可能性がある箇所については、その対策についての検討が必要である。
- (2) 土塁展示施設は改修し、躯体全体の防水機能の向上を図る必要がある。
- (3) 本丸土塁の木製階段は改修の必要がある。改修にあたっては、長寿命化対策に考慮し、使用資材・工法を耐久性、耐候性のあるものに変更する必要がある。

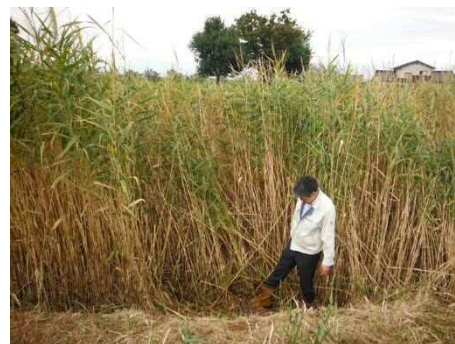
特にヨシは、広範囲にわたり水面を覆っており（図 9-4-1）、高さは曲輪・土塁の高さをはるかに超える約 3m まで達しているため、曲輪の形状を理解する上で妨げになっている。また根茎が、地盤改良されていない曲輪の法面（整備面）まで及んでおり、保存上も問題がある。

写真 4-19 ヨシの繁茂状況（ヨシが生えている部分が堀で、手前が右郭）

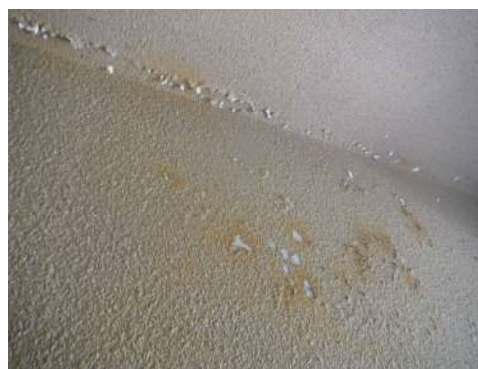
躯体の防水機能が低下し、水の影響により施設内の天井の塗装が剥離しているほか、屋上の目地が劣化して伸縮目地部分に芝生が根付き、浸水の一因となっている。

写真 4-21 施設内の塗装の剥離

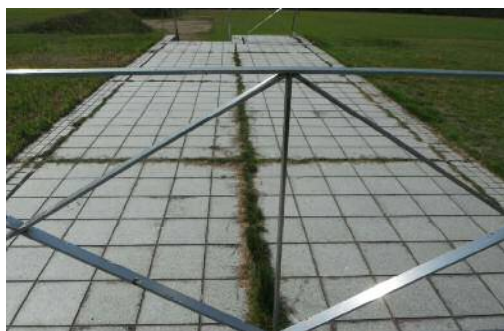
写真 4-22 屋上の状況

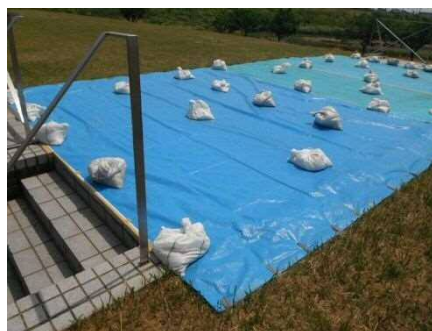
現在、屋上をブルーシートで覆い、防水のための応急処置を行っている。

写真 4-23 屋上の応急処理の状況

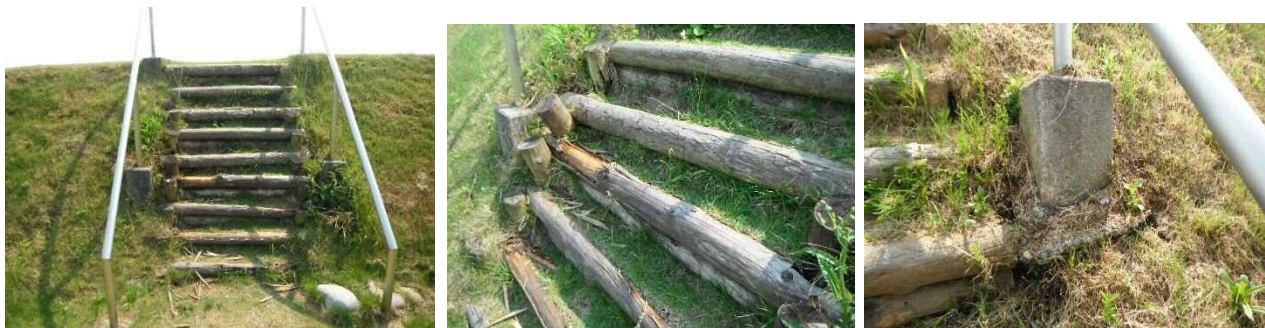
土塁の傾斜角度が急であることから、法面から土壌が流出して階段面が崩れ、手摺のコンクリート基礎が露出している。また、木材は、富山県特有の多雨多湿な気象条件により腐朽し、修繕を繰り返している。直近では、南側階段は平成25年度、北側階段は平成26年度に修繕したが、平成30年10月現在、既に著しい劣化が認められる。

写真4-25 木製階段の劣化状況

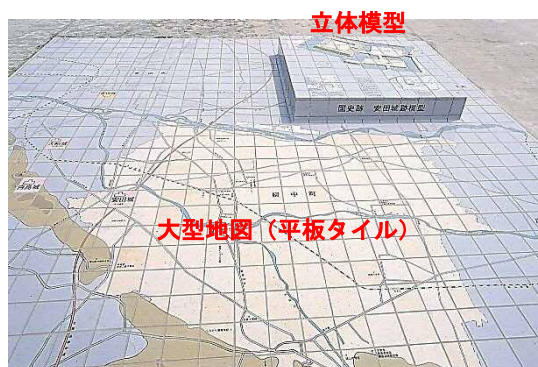
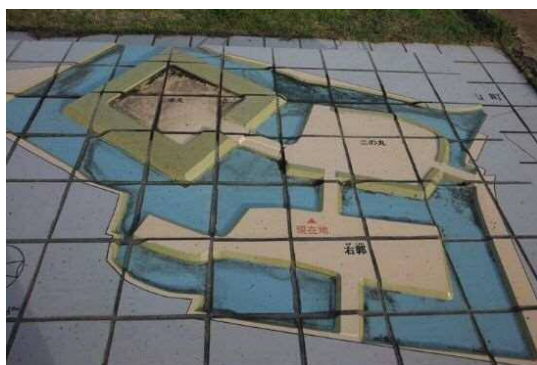
写真4-26 野外模型

平成3年度工事による設置から27年が経過し、タイルには破損（ひび割れ、欠け）や情報の修正・追加が望ましい箇所が多くみられる（表4-3、図4-9）。また、現在のタイルは釉薬の砂粒子の含有量（滑り止め加工）が少なく、積雪時に歩行すると滑る。

- (1) 野外模型は、改修の必要がある。利用頻度が高いことから、今後も使用を継続することが望ましいが、改修費用とのバランスから今後の取り扱いについて検討する必要がある。

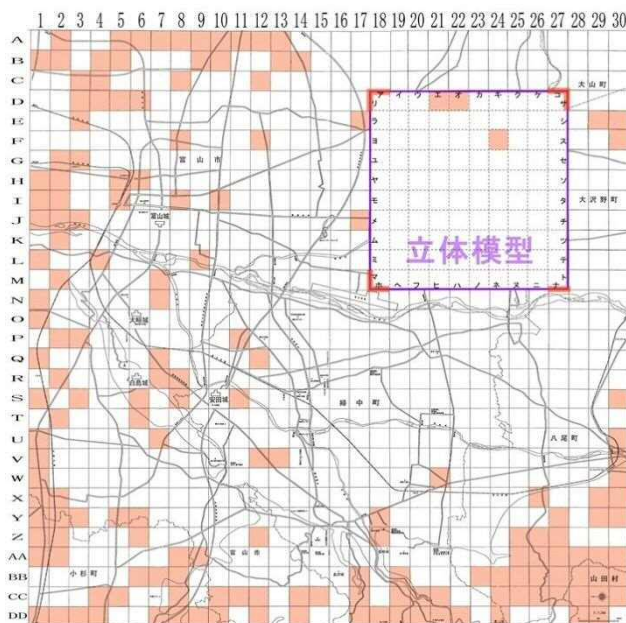
A. 破損箇所 (ひび割れ、大きめの欠け)

※重複あり。A・Bは交換、Dは欠けた部分の色修正が望ましいタイル

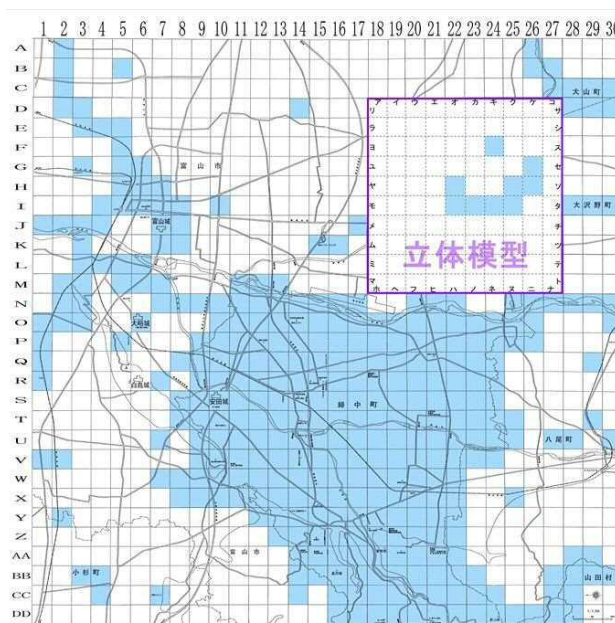
B. 情報の修正・追加が望ましいタイル

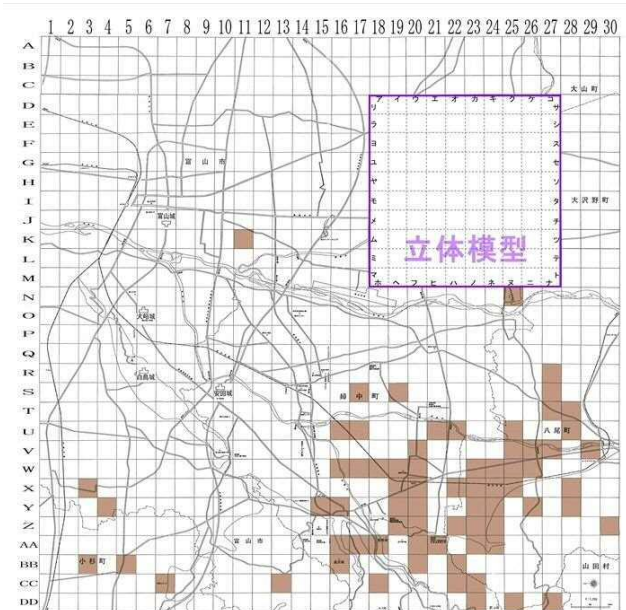
D. 破損 (小さめの欠け)

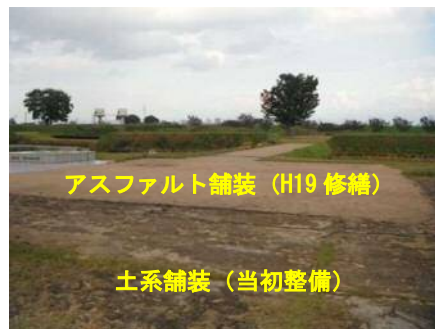
現在は経年劣化により、摩耗・泥濘化、剥離・亀裂が起きて凹凸が目立つ状況であり、富山県特有の湿潤な気候条件によりコケが発生して滑りやすくなっている箇所もある。これにより、来場者の歩行に支障をきたしている。

写真 4-27 園路の現状

- (1) 舗装は改修の必要がある。改修にあたっては使用資材・工法を耐久性、耐候性のあるものに変更することが望ましい。

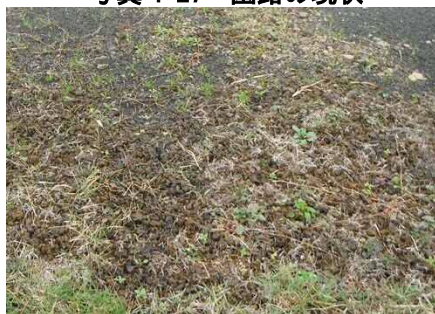
写真 4-28 土系舗装に発生したコケ

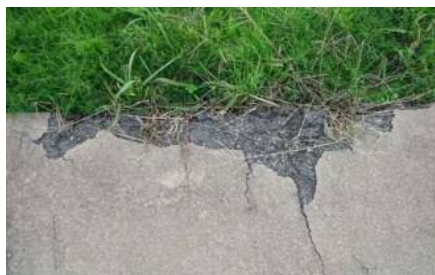
平成19年度には、使用頻度の多い散策路の一部を、樹脂と砂で表面コーティング処理（2 mm厚）したアスファルト舗装（4 cm厚）で修繕した。修繕後11年を経た現在、舗装面には摩耗・泥濘化やコケの発生がなく、当初整備時の土系舗装と比べると比較的良好な状態を保っているものの、舗装の一部には、端部の表面コーティングが剥がれて下地の黒舗装が露出した箇所や、浅いひび割れが生じた箇所がある。

写真 4-29 H19 アスファルト舗装のひび割れ

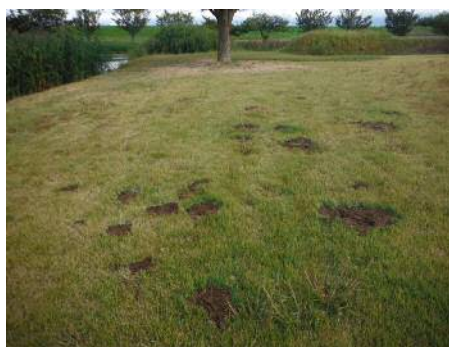
本丸（土塁・平場）、二の丸（平場）、右郭（平場）にはアズマモグラが棲み着き、モグラ塚を作っている。地表面に確認される穴は地下で繋がっており、遺構や整備面への影響が懸念される。平成30年11月13日、富山大学理学部生物圏環境科学科の協力により、本丸・二の丸のモグラ塚にワナ16ヶ所を設置して捕獲を試みた。捕獲はできなかったが、同学科の横畑泰志教授から次の見解を得た。

写真 4-30 二の丸のモグラ塚

- (1) ブラックバス等の外来種は、堀改修時に駆除する必要がある。
- (2) モグラは、史跡保護や施設管理の障害となるため排除が望ましい。侵入口（土橋、本丸北東端）に、史跡に影響のない範囲で何らかの対策を検討することが望ましい。

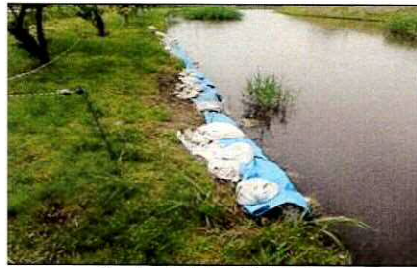
①-2 堀 漏水箇所応急処置状況

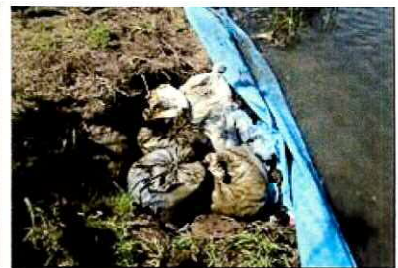
①-3 堀 護岸陥没穴応急処置状況

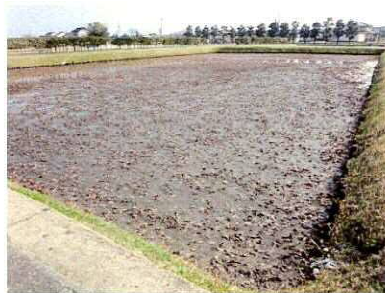
③堀 底泥の露出状況（渇水期）

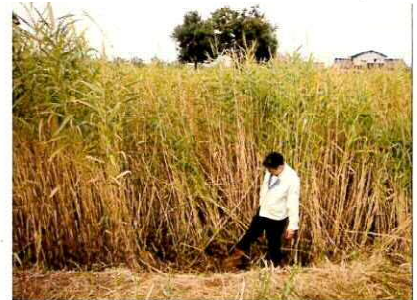
④堀 ヨシの繁茂状況（ヨシが生えている部分が堀）

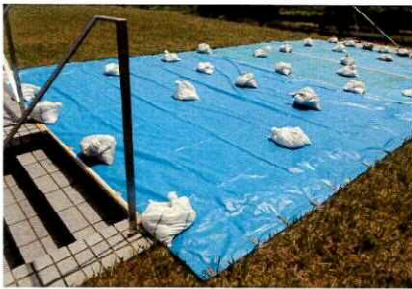
⑤-1 土塁展示施設 屋上防水応急処置状況

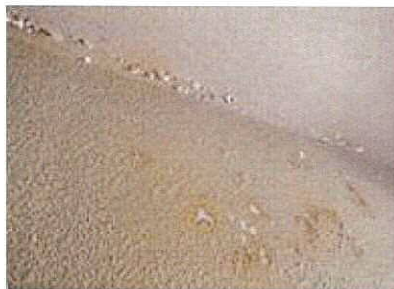
⑤-2 土塁展示施設 天井塗装剥離状況

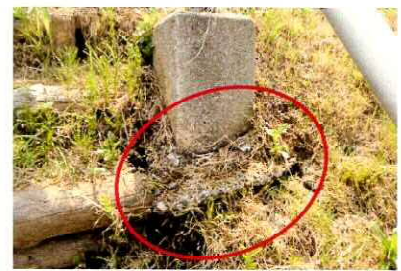
⑥本丸土塁階段 土砂流出状況

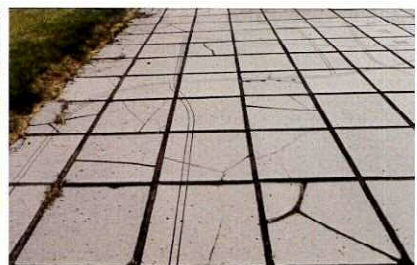
⑨野外模型の亀裂状況

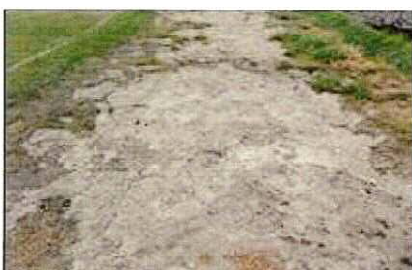
⑩園路の劣化状況

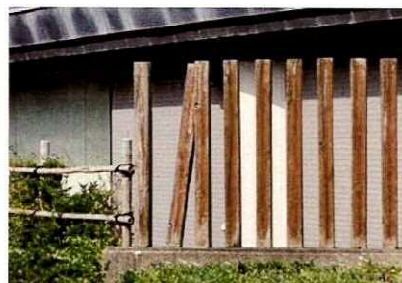
⑪資料館周囲の木柵の劣化状況

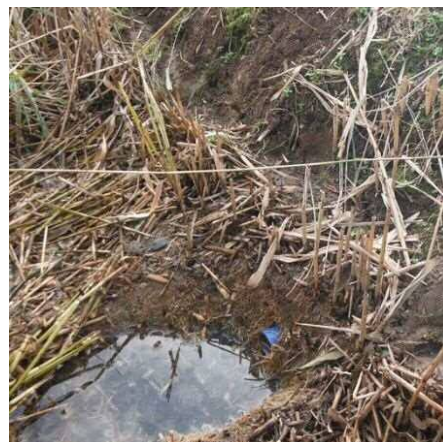
写真 4-33 ヨシの根茎が右郭の法面まで伸びている状況
(青い管は地下水ポンプの給水管)

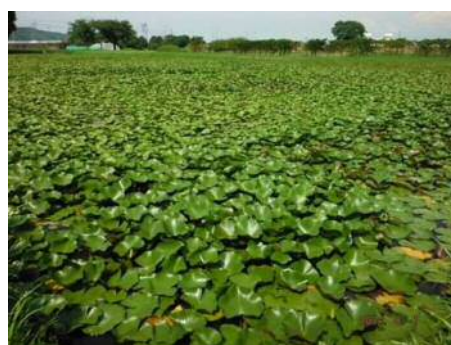
その一方で、ここ数年は過剰に繁茂したスイレンやヨシが堀全体を埋め尽くすようになり(堀全体の約 62%)、スイレンは毎年根茎ごと間引きしているが追いつかない状況である。水面が見えない部分が広範囲におよぶため(図 9-4-1)、周囲を水堀で防御した本来の安田城の姿が理解しづらく、また、水生植物に起因する底泥が堆積し、はびこった根茎が底泥の露出をさらに助長するなどの問題が生じている。

写真 4-35 スイレンの過剰繁茂状況

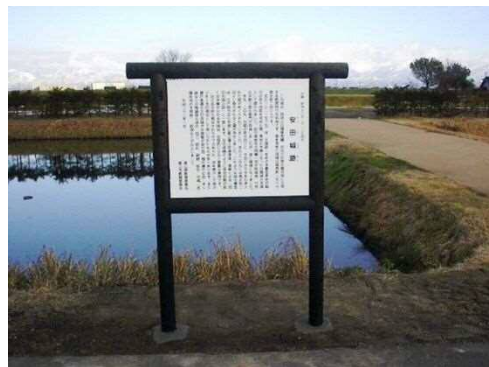
唯一ある広場入口の看板についても、木材のため腐朽が著しい上、高さがあるために城跡を正面から眺めた際、往時の雰囲気をも崩す要素になっている。

写真 4-36 現在の史跡全体説明看板

- (1) サインを増設して史跡に関する解説を充実することにより、史跡の本質的な価値を的確に伝達する必要がある。
- (2) 文化財保護法第115条第1項の規定により設置が義務付けられている史跡の全体の概要（史跡名称、指定年月日、指定理由、説明事項、保存上注意すべき事項等）を示す「説明板」を設置する必要がある。
- (3) 現在広場入口に設置されている史跡説明看板は、老朽化しており、往時の雰囲気崩す要素ともなっているため、設置場所を移動して更新する必要がある。
- (4) 詳細な情報を希望する来場者の要望に応えるため、他の媒体（携帯情報端末等）を利用して情報を補完することが望ましい。
- (5) サインの増設により見学の動線を明確にするとともに、広場の散策マップを作成・配布して、史跡の見どころを見逃すことなく散策できるように工夫する必要がある。

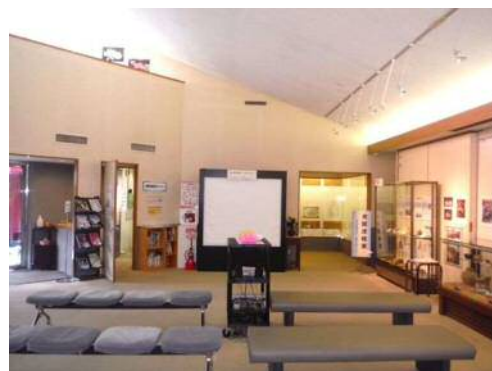
しかし、現在、映像設備は家庭用のプロジェクターを使用しており、スクリーンは故障した80インチマルチプロジェクションの表面に生地を貼り付けたものである。現在の機器の輝度では画面が見づらく（投射位置が玄関のガラス戸横にあり、外光を遮断できない）、音量も小さく聞きづらい。

写真 4-39 プロジェクターの設置状況

- (3) 資料館は極めて小規模であり、増築等の大規模改修も困難であるため、現在の限られたスペースの中で上記を実現する必要がある。
- (4) 映像設備は、来館者がいつでも気軽に視聴でき、学習しやすい画像・音声を提供できるよう改修が必要である。また、機器がガイダンス室での行事開催時に邪魔にならないよう、設置方法を検討する必要がある。
- (5) 資料館周囲の木柵は、改修の必要がある。来館者に中世城郭の雰囲気を感じてもらい意味合いで設置され、現在もその役割を果たしていることから、今後も木柱が立ち並ぶ資料館の外観を維持することが望ましい。改修にあたっては、長寿命化対策に考慮し、使用資材・工法を耐久性、耐候性があり、強度が確保できるものに変更する必要がある。

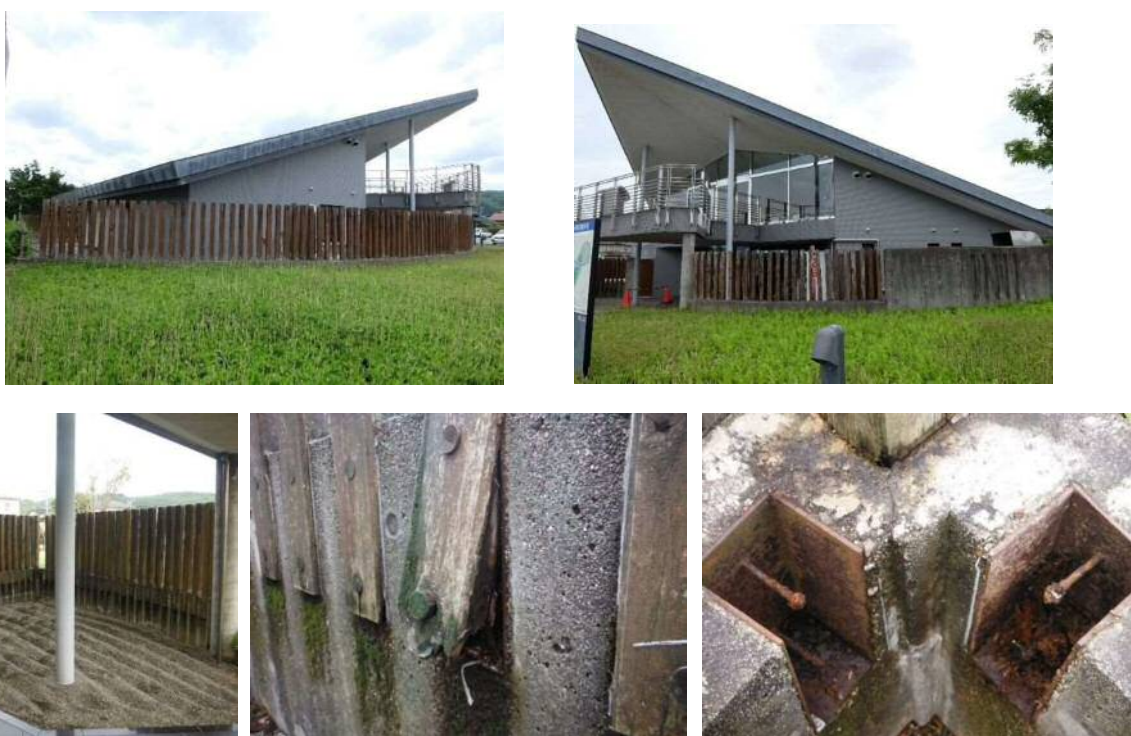
現在、資料館周囲の木柵は、富山県特有の多雨多湿な気候条件による腐朽や虫害により強度が低下し、ぐらついている状況である(196本中53本)。平成29年度には台風被害で倒壊した4本を、当初整備と同様に木材で修繕した。その後も傾いた木柵が3本確認されたため、事故防止のため撤去のみを行った。

写真 4-41 資料館周囲の木柵の現状
