## 第9章 業務コンサルタントによる報告

### 第1節 堀の現況調査の結果報告について

#### 第1項 トレンチ掘削調査等（堀A）

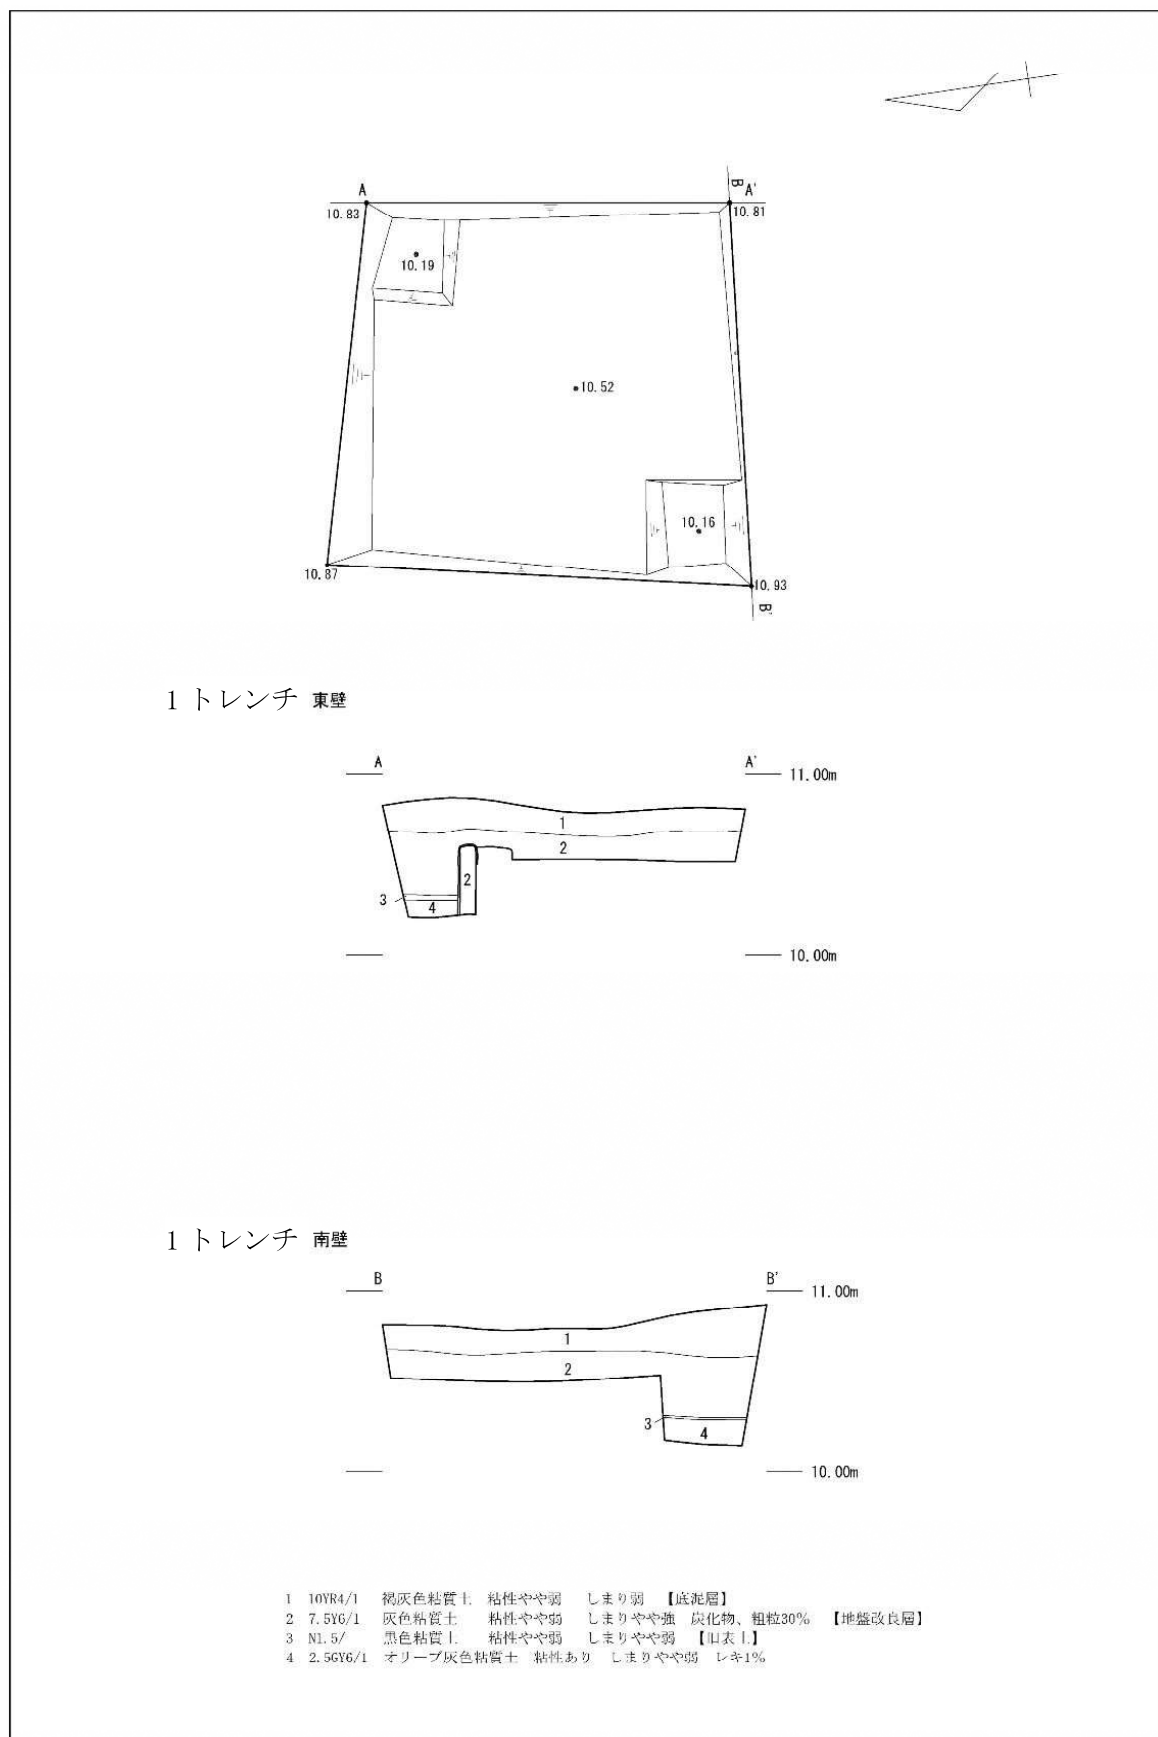
図 9.1.3 堀の現況調査 1 トレンチ平面図・断面図 (縮尺 1/40)

| 1 トレンチ | 底泥層厚 12cm～29cm | 地盤改良層厚 35cm |

地盤改良層の強度は、本来ならば平板載荷試験で調査するのが理想であるが、堀の水位が下がらず調査箇所が湿潤状態であることから平板載荷試験はできなかった。代わりに簡易貫入試験で調査した結果、強度にばらつきが見られた。1 トレンチ、2 トレンチは Nd 値が 1～10 程度と低い値となった。

地盤改良層  $N_d$  値 1～3

地盤改良層下  $N_d$  値 トレンチ面から下 1.5m 程度までは  $N_d$  値が 1～10 程度を示し、緩い地盤となっている。1.5m 程度より下は堅固な地盤となっている。

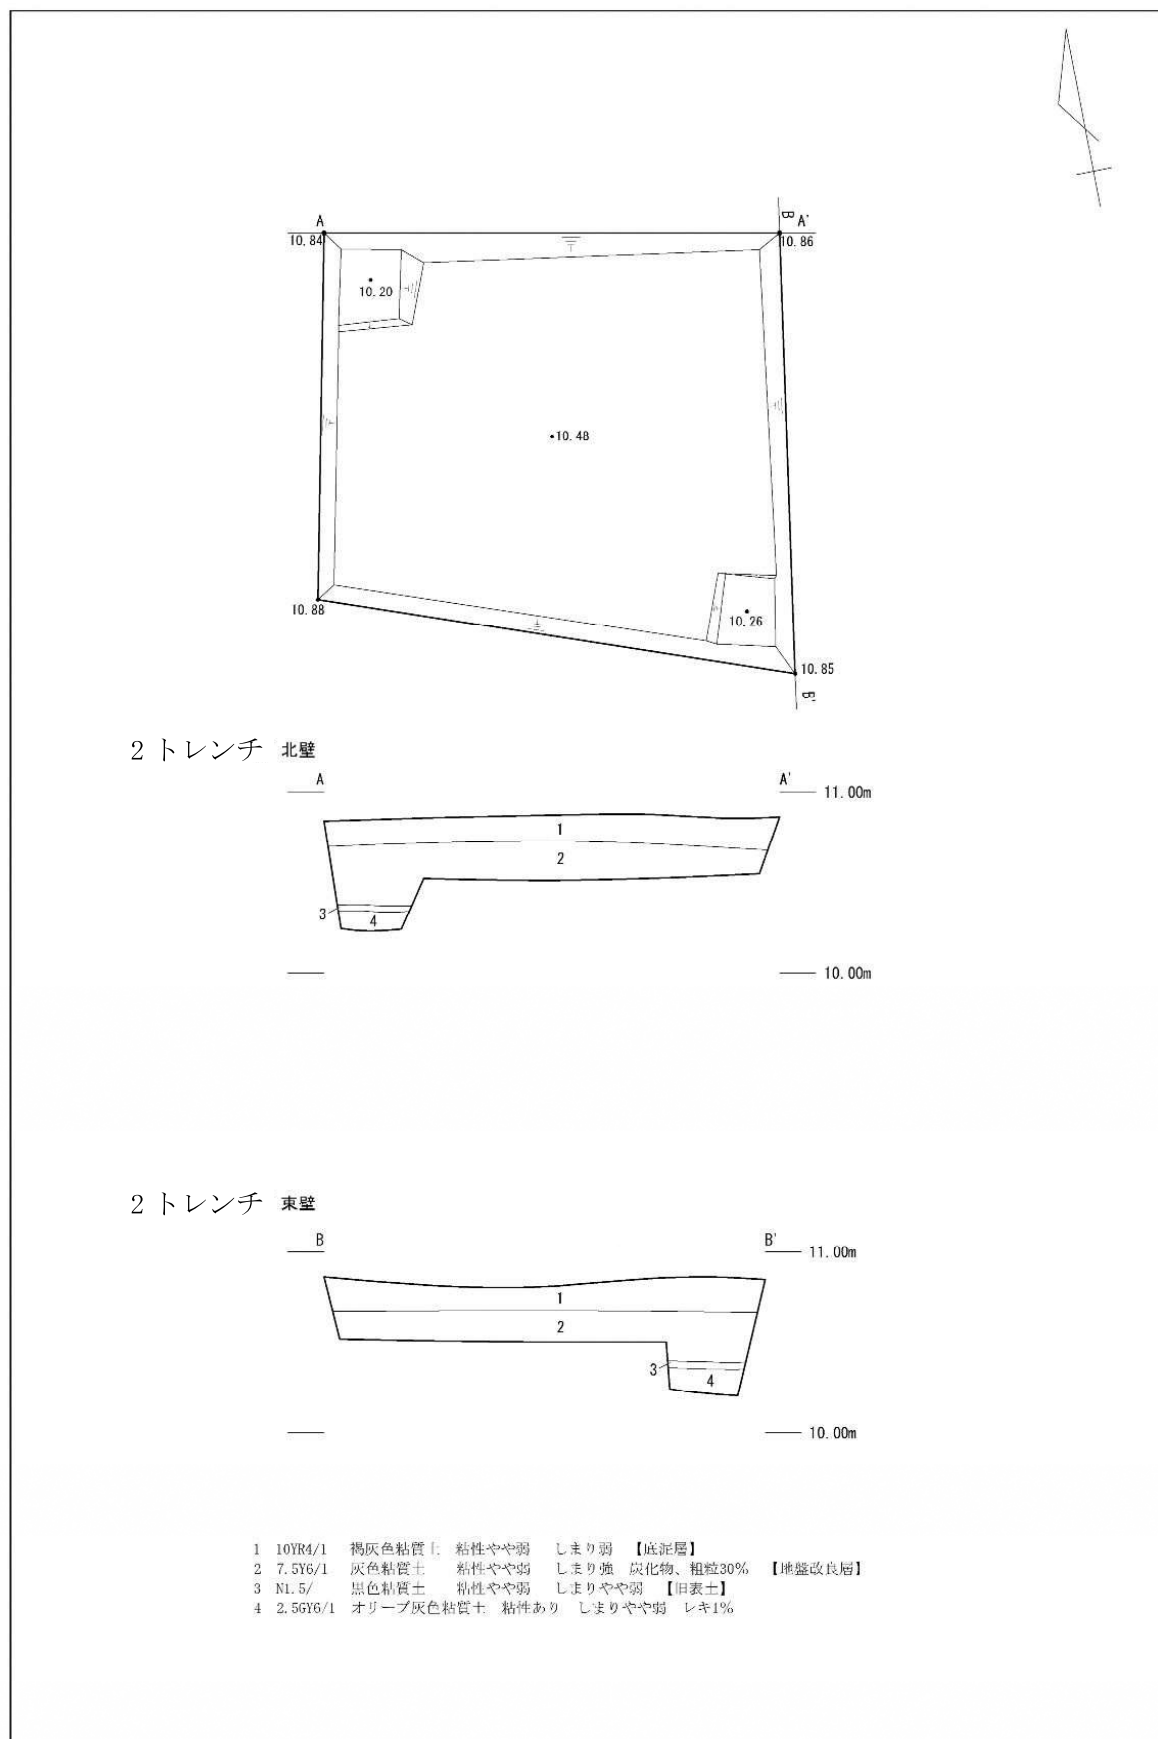
図 9.1.4 堀の現況調査 2 トレンチ平面図・断面図 (縮尺 1/40)

| 2 トレンチ | 底泥層厚 18cm～19cm | 地盤改良層厚 30cm |

地盤改良層  $N_d$  値 1～3

地盤改良層下  $N_d$  値 トレンチ面から下 1.5m 程度までは  $N_d$  値が 1～10 程度を示し、緩い地盤となっている。1.8m 程度より下は堅固な地盤となっている。

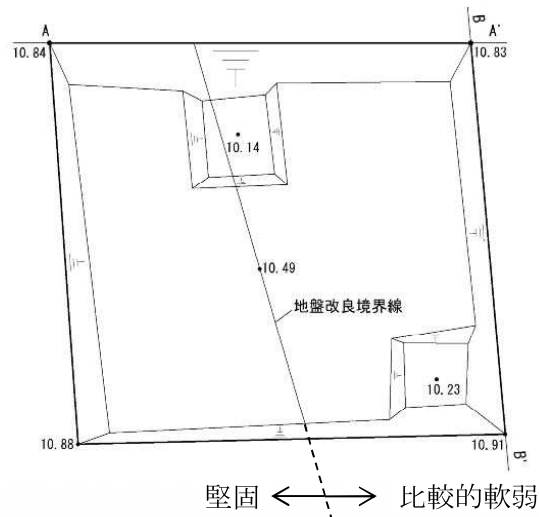
図 9.1.5 堀の現況調査 3 トレンチ平面図・断面図 (縮尺 1/40)

| 3 トレンチ | 底泥層厚 14cm～27cm | 地盤改良層厚 30cm |

3 トレンチは、堅固な面と比較的緩い面の境界線が現れた。これは、土壌改良材の配合の違いによる地盤改良土の強度によるものと判断する。

地盤改良層  $N_d$  値 貫入不可 堅固

地盤改良層下  $N_d$  値 トレンチ面から下 0.4m 程度までは  $N_d$  値が 1～6 程度を示し、緩い地盤となっている。0.4m 程度より下は堅固な地盤となっている。

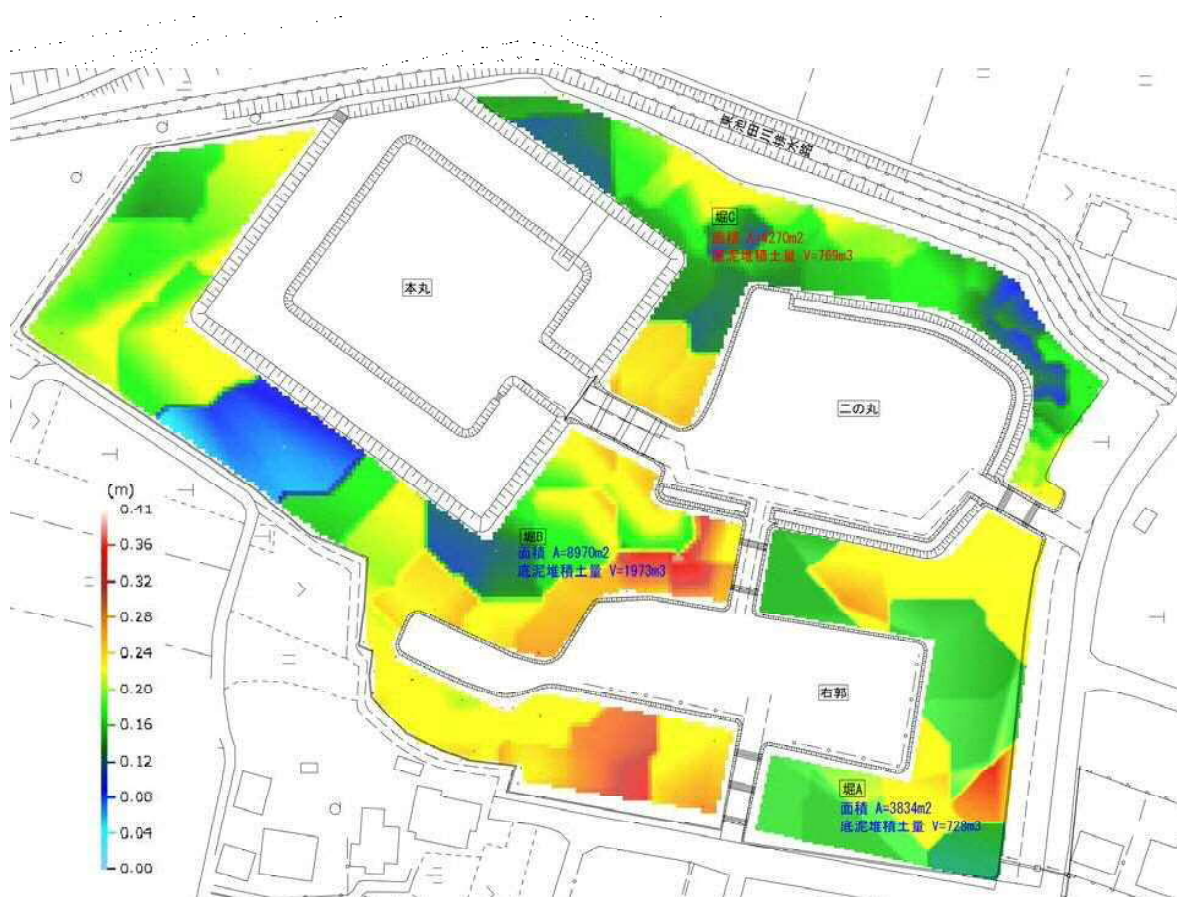
図 9.2.1 底泥堆積土分布図

堀底には、スイレンなどの水生植物に起因する底泥が堀全域に分布している。

堀底の底泥堆積厚は、7cm から 30cm 程度であり、スイレンの分布が多い箇所ほど底泥が厚く分布している。

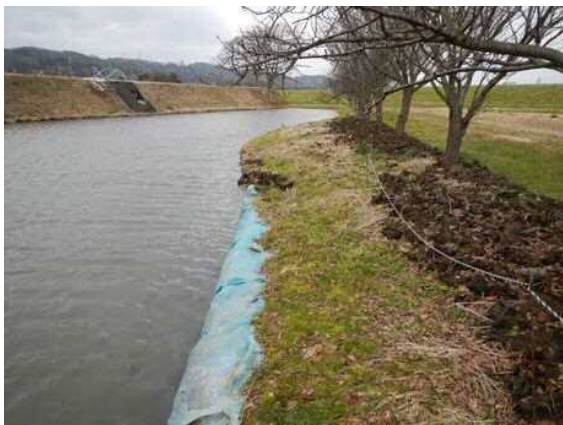
護岸は地盤改良されておらず、水が横方向に浸透して漏水や陥没の原因となっている。また、現在丸太杭が設置されているが、腐食により護岸の崩壊が生じている。

丸太杭は常時水中内にあれば腐食を起こしにくいですが、水面より上方に出た箇所があると水面付近で腐食が生じやすくなる。

写真 9.2.1 堀の護岸状況(護岸補修箇所)

護岸工は、板柵土留め(擬木)を使用する。

板柵土留め背面には遮水シートを設置し漏水対策を行う。プラ擬木は紫外線に強いもの、鋼管は水の影響による腐食に強いものを用いる。

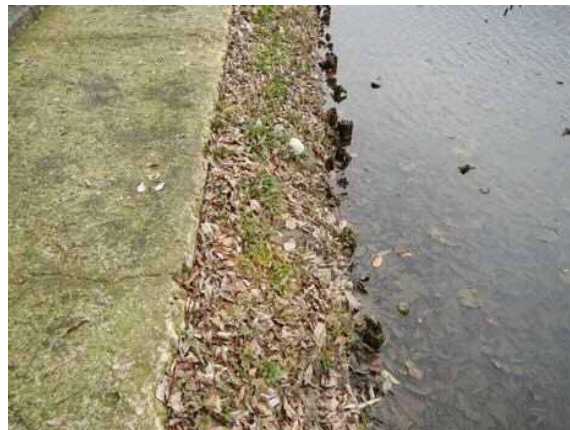
写真 9.2.2 堀の護岸状況(木柵腐食状況)

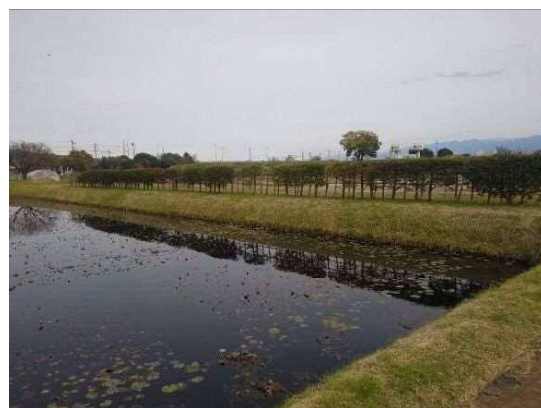
整備時にはイチイが植栽されていたが枯渇し、一部はベニカナメに植え替えられている。

写真 9.3.4 現在の植栽状況

改修案では、以下に示す理由によりイヌツゲを採用する。

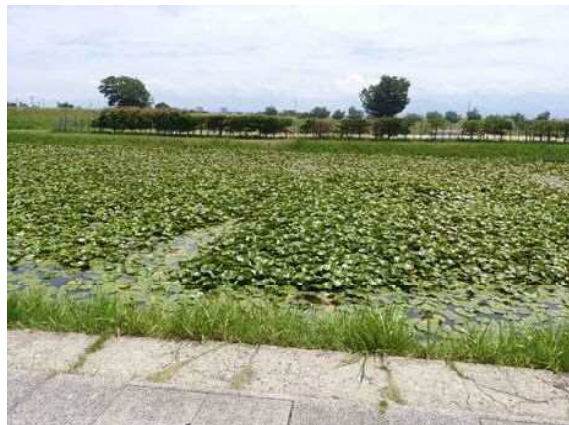
安田城の堀にはスイレンおよびヨシが密生し過繁茂状態となっている。

繁茂している水生植物の枯渇した根が泥土化し、堀底に堆積している状況である。

写真 9.4.1 スイレンの植栽状況

現在植生している水生植物をすべて除去した後に、後述する植栽柵を設置する。水生植物は植栽柵内に植生し、範囲が拡大しないように管理を行う。

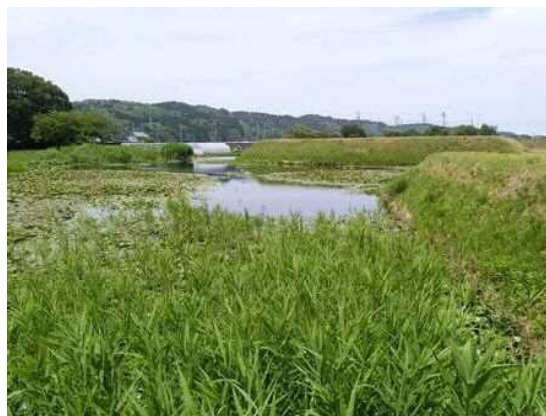
写真 9.4.2 ヨシの植生状況

なお、ヨシはグリホサート系除草剤により除草を行う。

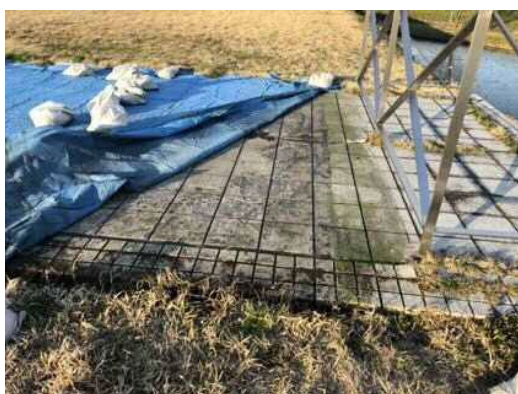
- ・土塁展示施設の観察室内空断面側壁部に塗膜割れ、剥離が生じている。
- ・頂版や底盤に漏水や塗膜割れ、剥離等は確認できない。
- ・頂版部には防水のためにブルーシートが張られている。
- ・室内は塗膜の割れや剥離は目地部には見られない。
- ・頂版外面の目地(特に伸縮目地部分)が劣化して芝生が根付き、浸水の一因となっている。
- ・頂版外面は磁気タイルで保護されている。
- ・土塁展示室躯体と土塁の境界面は降雨後には軟弱な状態となり境界面に水の浸入がみられる。

写真 9.6.1 土塁展示施設頂版外面

土塁展示施設頂版外面は、ミカゲ石調の磁気質タイルで保護されているが、一部タイルの浮きが見られることから、タイルを撤去し防水層を設置後に保護モルタル(ポリマーセメント)を行うこととする。なお、仕上げ面の意匠がモルタル仕上げでは景観になじまない場合は、タイルまたは化粧モルタル等で保護することとする。

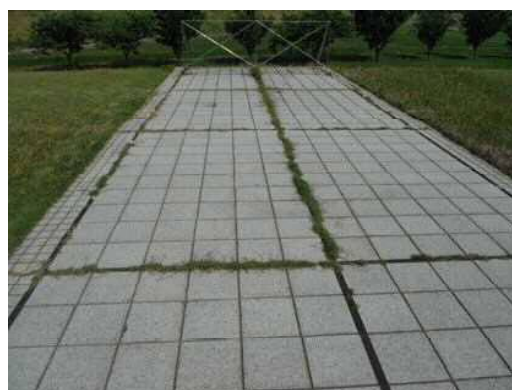
写真 9.6.2 土塁展示施設頂版外面伸縮目地

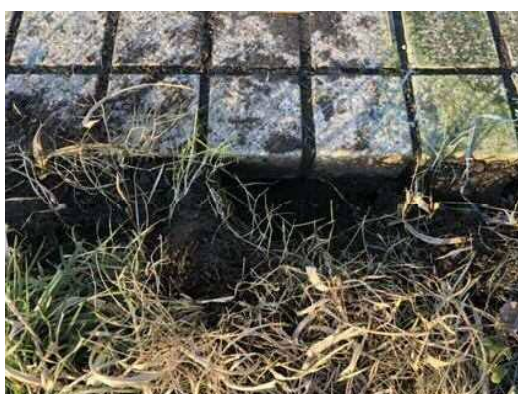
写真 9.6.3 土塁展示施設頂版境界部

土塁展示施設北側(観察室側)は平成3年度の造成時に盛られたものであることから、遺構面ではないため、土塁展示施設構造物下端から頂版天端までを防水層を施工する。

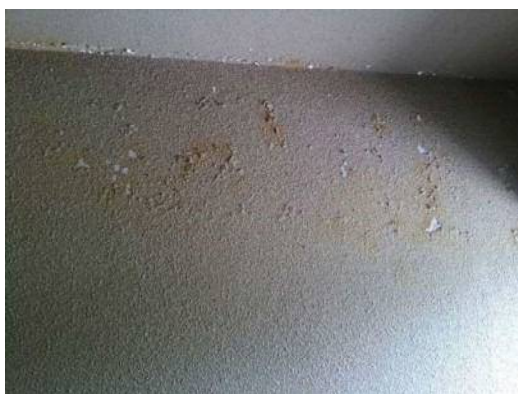
写真 9.6.5 土塁展示施設観察室内面塗膜剥離状況

塗膜のひび割れ、剥離が発生している部材は、土塁展示施設内空の北側側壁上部のみであることから頂版と側壁上部の隅角部に発生した微細クラック(0.1mm程度以下)からの漏水によるものと推測される。

結露による内面塗装の塗膜割れも考えられるが、塗膜割れが発生している範囲が側壁頂部付近の極小規模な範囲に限定されており、湿気の滞留や寒暖差による結露とは考えにくい状況である。

対策工は、外部からの漏水を防止する防水対策工法とする。

土塁展示施設観察室は、現況相当の補修として、薄塗りモルタル複層塗材を用いて観察室全面の補修を行う。

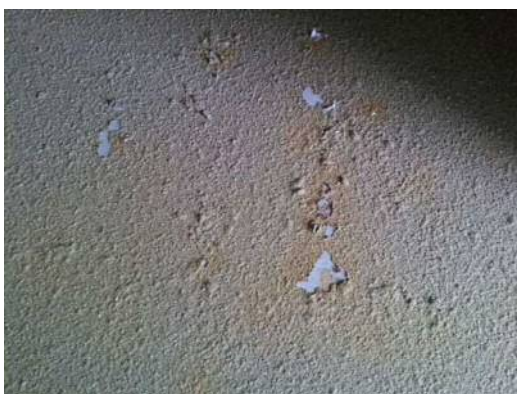
写真 9.6.6 土塁展示施設観察室内面塗膜剥離状況
