# 北代縄文広場 縦穴住居修理工事完成解説会 資料

富山市教育委員会埋蔵文化財センター

## 3. 土屋根縦穴住居【第 70 号住居】の復元の課題と平成 18・24・28 年度の修理概要

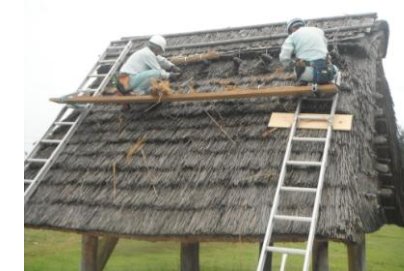
差し茅作業

平成 24 年度に茅の全面葺替などの修理工事を行った高床倉庫では、およそ 3 年半が経過して茅の一部が痩せつつあったため、劣化部分に差し茅などを行う修理を行いました。これにより、雨漏りが発生する危険性を軽減することができました。
