# 北代縄文通信

## 復原竪穴住居の修理工事を開始しました！

### 復原竪穴住居(復原建物5)の修理工事の概要

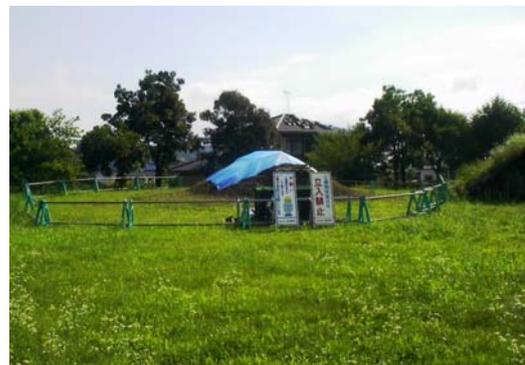
バリケードを設置して、来場者の皆さんの安全を確保した後、屋内<sup>おくないろ</sup>炉<sup>けむりだ</sup>の煙出し用窓を保護する頂部の小屋根<sup>こやね</sup>を取り外すことから工事が始まりました。写真1は、本格

写真1 小屋根を取り外した段階

的な解体に備え、屋内に雨が入らないようシートで養生した状況です。

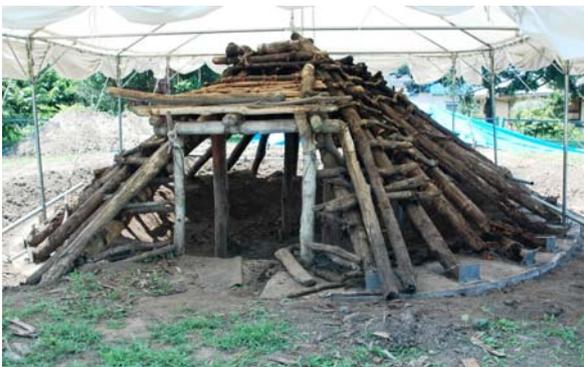
写真2 屋根に被せてあった土を除去した段階

その後、平均厚約25cmで被せられていた土を慎重に取り除きました(写真2)。建築材や竪穴が雨や紫外線の影響を受けにくくするため、テントで復原建物全体を覆って作業しました。

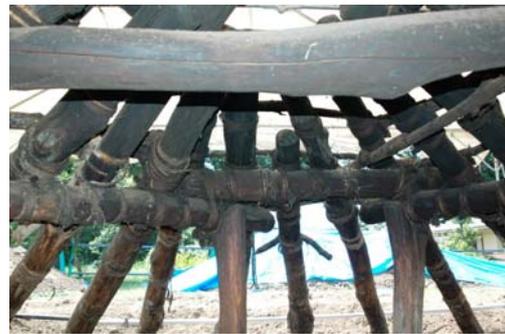
桁や梁、主柱や垂木の上部は銝色に変化し、煤が付着していました（写真3）。

このような部分はキクイムシ等の虫害がなく、約12年経った今でも強度上、何の遜色もないことがわかりました。

写真3 建築材上部の現況

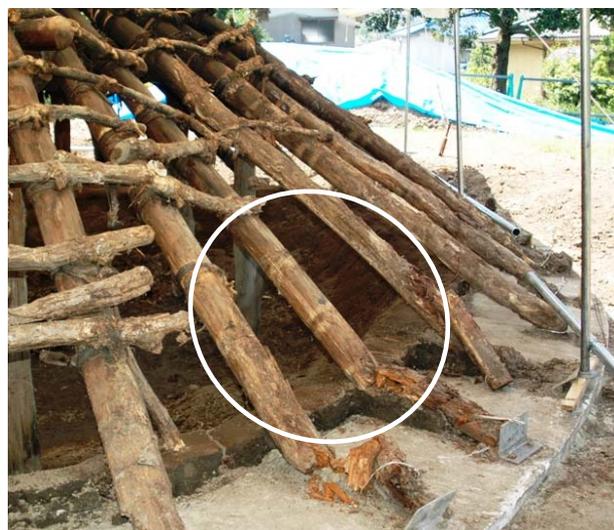
写真4は、屋根が陥没し、被せてあった土が屋内に流入したことがある部分付近の現況です。消失しかかった樹皮や小舞は、除去した段階で撮影したものです。

白丸部分の垂木尻に注目すると、3本とも折れています。当該部分は土中に埋没していたため、細菌など土壌微生物等の影響によって折れたと考えられます。3本の垂木は、折れたことによって他の垂木と比べて内側に落ち込んでいます。白丸上方の小舞も、この動きに引っ張られていました。

当該部分では、①樹皮や小舞、そだ木が劣化し、屋根土を支える強度が低下するなかで、②垂木が内側へと動いたことに伴い、樹皮や小舞、そだ木による屋根構造の耐加重バランスが崩れ、③最も脆弱な壁面上部で屋根の陥没が生じたと推定されます。

屋根の陥没箇所は他にも数ヶ所ありましたが、垂木尻が折れていたのはこの3本だけでした。ただ、陥没していない部分を含めて、程度の差はあれ垂木尻すべてが腐食しており、土壌微生物等の影響をいかに低減させるかが、土屋根の保全の鍵になりそうです。今後、土壌や木材等の専門家か

写真4 陥没箇所付近の建築材の現況  
（白丸付近が陥没部分）

らの指導を仰ぎ、改善策の検討を行います。

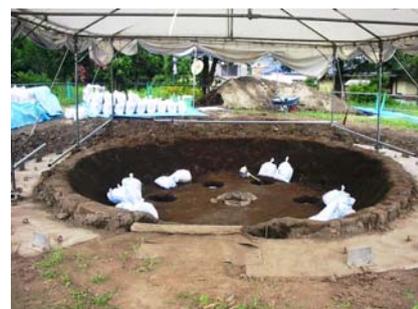
写真5 建築材除去後の現況

建築材を除去した後は、主柱や垂木を支えていた金属部品等の劣化状況を確認し、竪穴内部の湿気を除去するため、数日乾燥させました(写真5)。

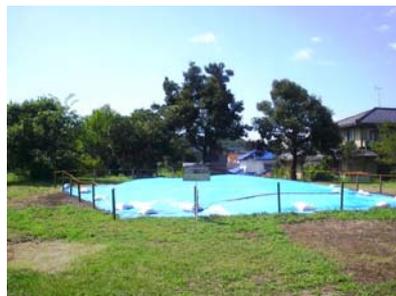
屋根に被せていた土は、根などを取り除いて土のう袋に詰め、その土のう袋等を用いて、竪穴内部を養生しつつ埋戻しました。現在は、解体した建築材を詳細に観察し、転用できる材をピックアップしたところです。劣化により転用できない材は新たに材を調達し、加工作業を進めています。十分な乾燥と防腐処理を施し、来年度に材を組み上げて竪穴住居を復原する予定です。元通りの姿に戻るまでしばらくかかりますが、楽しみにお待ちください。

写真6 現地作業後の現況
