平成 25 年 4 月 20 日 (土)
富山市教育委員会埋蔵文化財センター

1. 史跡北代遺跡とは

3. 高床倉庫の復元と劣化状況、これまでの修理

4. 今回の修理（第 2 回修理）

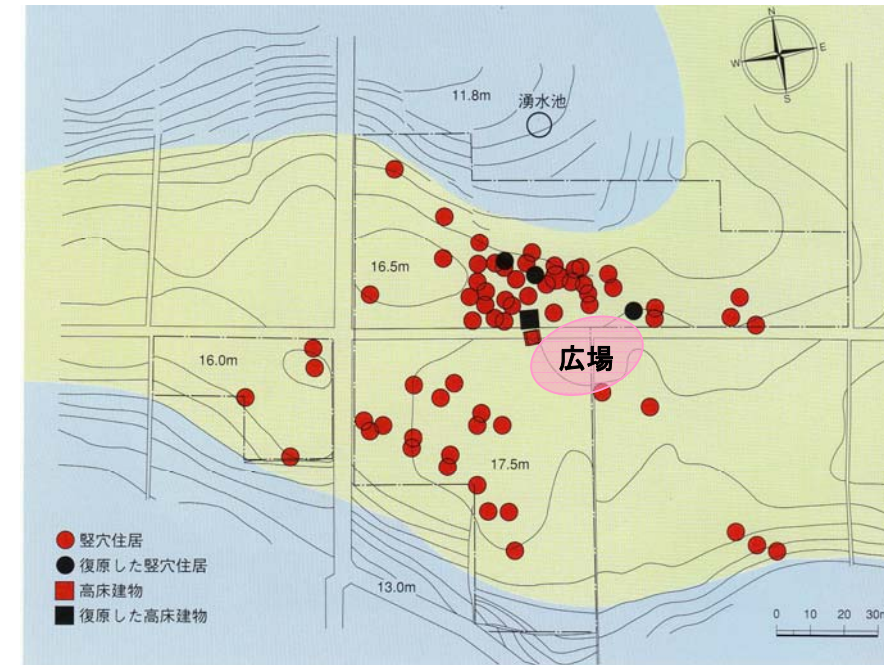
○中央の広場に面して建てられた、集落にとって重要な建物でした。

縄文時代の竪穴住居と高床建物の配置

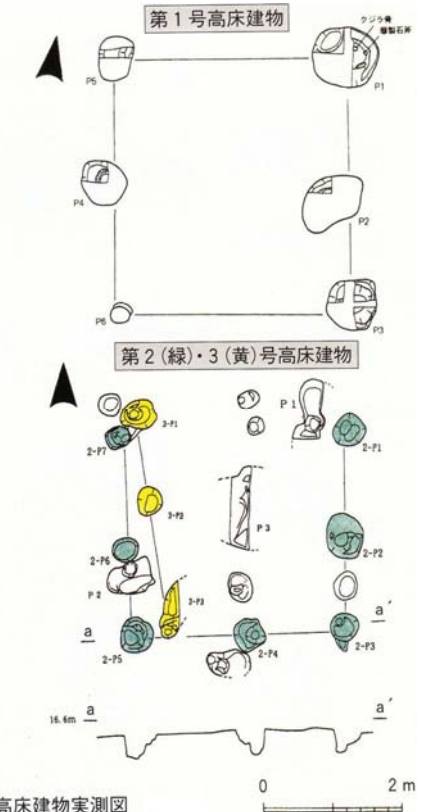
高床建物実測図

■ 第1号高床建物 ■

- ・史跡整備に伴う発掘調査で確認しました。
- ・約3.2m四方に6本の柱穴を確認しました。竪穴住居と異なり、約3.2m四方の内側の地面が叩き締められていなかったことから、掘立柱建物（高床倉庫）と考えられます。床下の地面には焼けた部分（焼土）がありました。
→建築に際し、ナガスクジラを用いた儀礼（地鎮）を焼土部分で行い、丸太材の加工道具（磨製石斧）の一部と共に焼骨を柱穴に埋納したと考えられます。

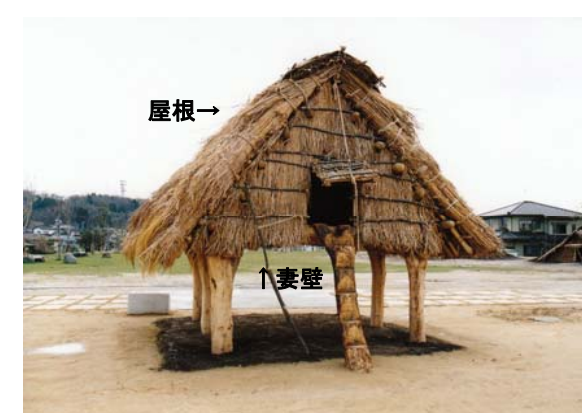
復元当初（平成 11 年 4 月）

- 遺跡の発掘調査成果を基に、考古学や民俗建築学の研究成果を加味して復元設計と建築を行うことが一般的で、北代縄文広場でもそのように進めました。
- 縄文時代にあったと考えられる資材・技術で建築する、とのコンセプトで復元しました。
- 縄文時代のイメージを優先して、刈り取ったまま（葉がついたまま）の山茅を二重葺きしました。屋内側は葉先を上、外側は根元を上に向けて葺きました。外側の葺き方は、葉先部分に雨水が溜まって茅が傷むことを避けるためのものでした。
- 屋根の棟（頂点）部分には茅・スギ樹皮・クリ樹皮を葺き、雨水浸入防止策としました。

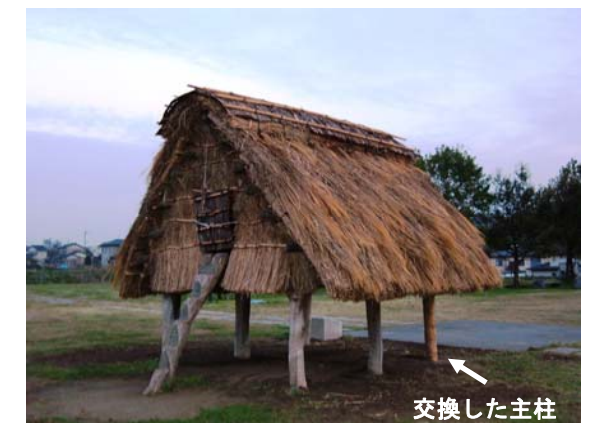
第 1 回修理後（平成 16 年 11 月）

- 復元時と同じ工法で主柱 1 本と屋根・妻壁の茅を全面葺替え、棟部分には防水シートを追加して、雨水が茅束内部に浸透するのを防ぐ対策を講じました。

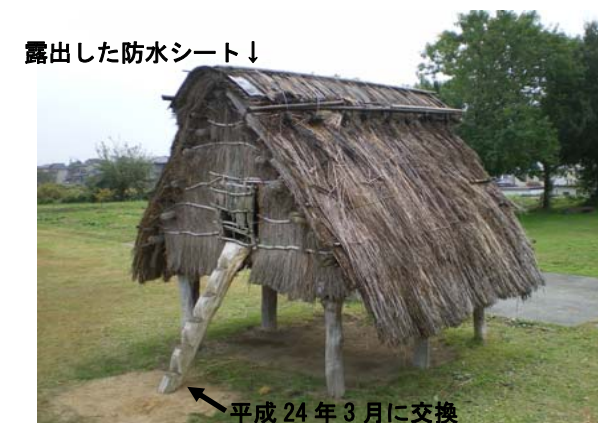
- 茅は自然素材のため、時間の経過と共に細くなり、茅束から抜け落ちます。これまでは葉がついたままの山茅を葺いたため、当初から各茅束にすき間がありました。雨水がすき間を伝って外側の茅束内部に浸透してすることで、茅が傷んで脱落が進み、広がったすき間などから雨水が屋内側の茅束（葉部分）にまで浸透しました。この部分に雨水が溜まったことで、付近の麻縄や接するクリ丸太材表面にカビが生えました。最終的には、強風のたびに、細くなった茅だけでなく、屋根の茅束ごと抜け落ちる状態にまで劣化しました。
- これまでは約 6 年ごとに全面にわたって茅の葺替えが必要でした。

第 2 回修理前（平成 24 年 11 月）

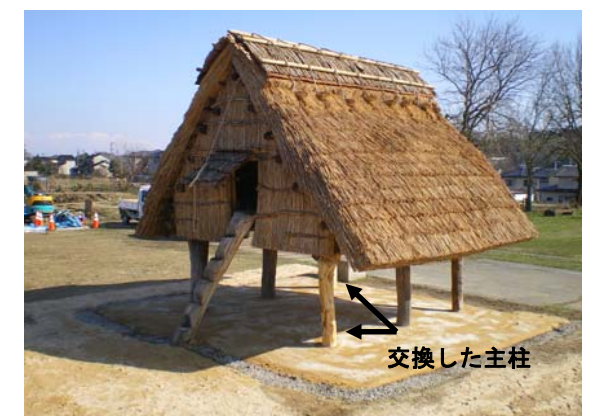
第 2 回修理後（平成 25 年 3 月）

- 平成 23 年度は、虫の被害により強度が低下したはしご材を取替えました。虫が卵を産みつける被害を減らすために樹皮を取り去り、地下に埋めた部分には防水シートを巻き付けて水分が丸太材に直接触れないようにしました。
- 平成 24 年度は、虫の被害により強度が低下した丸太材（主柱 2 本、小屋組材の一部）の取替え、および屋根・妻壁の茅を全面葺替えました。次のように、屋根・妻壁と地面付近の丸太材の耐久性向上を主目的として、さまざまな対策を講じました。
