# 富山市北代縄文広場 復元<sup>たてあなじゅうきよ</sup>竪穴住居 解説会資料

平成27年4月25日(土)  
富山市教育委員会埋蔵文化財センター

### 3. 竪穴住居【第1号住居（複製）】の復元と問題の表面化、今回の修理

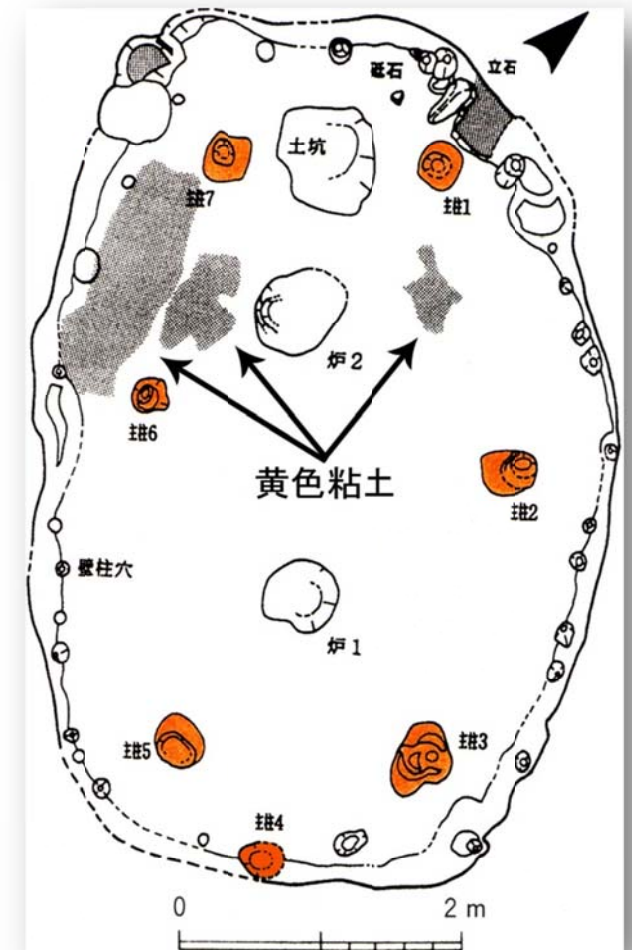
- 台地の中央部を広場と定め、縁辺部を中心として計画的に配置されました。
- 湧水地側の縁辺部は、住居の建設地として何度も利用されました。
- 平成9年度に発掘調査された第70号住居跡で、屋根から落下したと考えられる黄色粘土が一部の床面付近で見つかったことで、この住居が土屋根だったことがわかりました。この成果を基に、北代縄文広場では黒土を用いた土屋根の竪穴住居が復元されています。
- 他の住居跡と異なり、第70号住居跡は楕円形で、長軸上に炉が2つありました。東側の炉1は使用によって赤く焼けていますが、西側の炉2はほとんど焼けていません。また、西側の壁面(支柱1)付近では長い石が倒れており、本来は立てられていたと考えられます(立石)。

第70号住居跡の西側半分は普段使う場所ではなく、呪術を行うための特別な空間だったのかな。

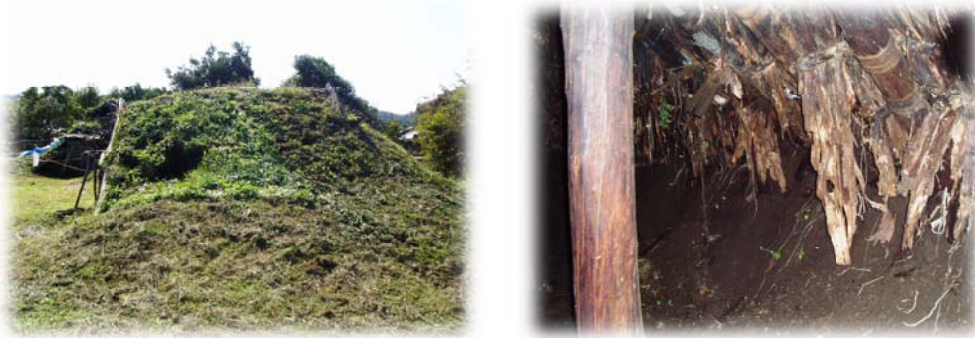
- 比較的早い段階から、雨などにより水分を含んだ屋根土から生じた湿気が屋内に溜まりました。それが一因となり、屋根を支える支柱や麻縄、樹皮などの建築材が菌の作用で弱くなったり、木材加害昆虫に食べられたり、折れたりして、竪穴住居全体の強度が低下しました。
- 第1号住居（複製）は、縄文広場のなかで標高が高い地点で復元された建物です。低地の第1号住居などよりも腐朽の進行は遅れましたが、それでも樹皮や垂木などが徐々に劣化した結果、建物の強度が低下し（写真1）、平成21年度に屋内の公開を停止しました。

写真1 土屋根の陥没（左）と屋内の屋根土流入・屋根下地劣化状態（右）

- 平成23年度に、強度が低下していた土屋根を解体しました。
- 平成24～25年度に行った専門家会議では、①第70号住居跡の発掘調査成果を尊重して粘土（赤土）で土屋根を復元する方向性と、②耐用年数（次の本格的な修理工事までの期間）の目標を20年とすることを定め、その実現と耐久性向上に向けた資材・修理方法などの検討、赤土を用いた土屋根の耐久試験などを行いました。
- 平成26年度に、土屋根の耐久試験の結果を専門家会議で検討し、目標とする耐用年数の実現に向けて自処が立ったことから、赤土を用いた土屋根の竪穴住居として復元しました。
- 一般的に、復元建物の修理は解体後に同じ構造で建て替えますが、北代縄文広場では従来から屋根材（クリ丸太材）を可能な限り再利用または転用しています。これは、縄文人のエコ意識・リサイクルに準じたもので、広場の解説ツアーでもお伝えしています。

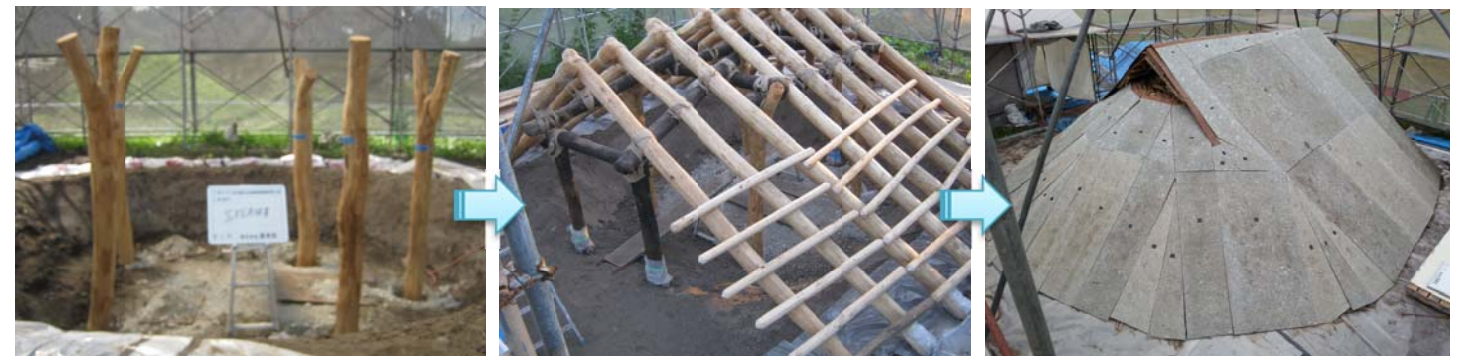
地下の水・湿気を通さないシートの上にセメント改良した黒土を置き、腰壁の下地とします。

桁・梁など再利用／転用可能な丸太材等を用いて小屋組します。土中に埋まる部分は水や木材腐朽菌からシートで保護します。

クリ・スギ樹皮葺き後、内側に吸放湿性能をもつ塗壁材を塗った木毛セメント板（下地材）を敷設し、屋内の湿度環境を改善させました。

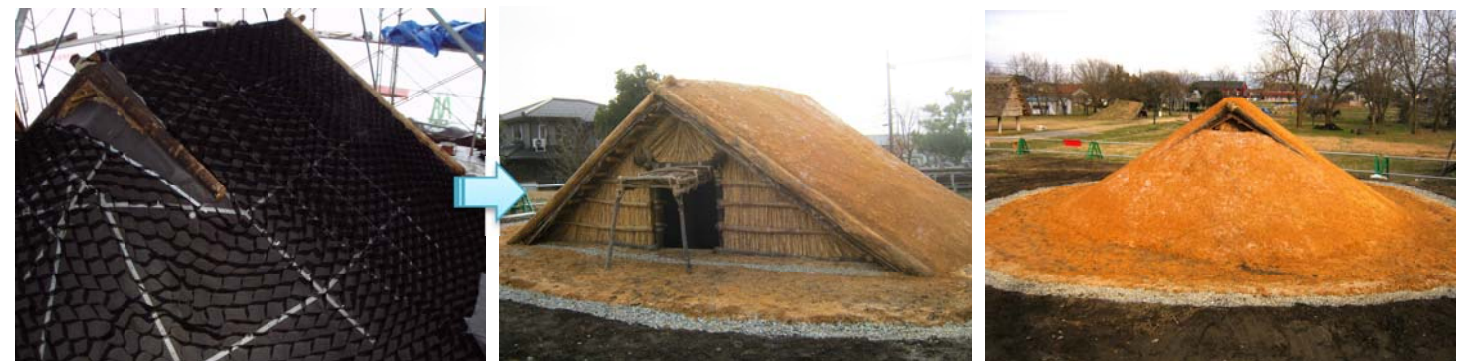
土屋根に浸透した雨水対策のシート等を敷設した後、草が定着しにくく、亀裂が生じやすい赤土の流出防止用型枠を屋根土層内部に設置しました。

厚さ15cmの土屋根は、最下層を全面軽石（大粒）層にして丸太材にかかる荷重を軽減させました。中層には小矢部市産の赤土と中粒（軽石）を混ぜて叩き締め、上層は赤土と細粒（軽石）を混ぜて叩き締めました。軽石は浸透した水を排出する空隙があり、これによって屋根土内を乾かすことができます。軽石には保水性もあり、夏季には散水することで屋根表面の細粒が若干の水分を保ち、赤土の亀裂を防ぐこととなります。

- 道路法面の補強工事などで採用されている技術を応用しました。型枠に詰めた屋根土（富山県小矢部市産赤土）を叩き締め、屋根土層の厚さ3分の2のくずれを予防できました。
- 積雪期等の屋根荷重を軽減するため、屋根土層内部に大小さまざまな軽石（宮崎県都城市産）を加えて軽量化しました。浸透した雨水は軽石や型枠の隙間を伝って排出されます。なお、第70号住居跡の発掘調査でも、黄色粘土に含まれる小礫はそのまま屋根土に使われていました。

- 土屋根表層の凍結融解による崩壊は避けられず、これは補修で対応すべき課題です。しかし、夏季等の乾燥期は散水して表層の細粒（軽石）が若干の水分を保つことで亀裂の発生を遅らせることが可能です。この観点から、表層に細粒を混ぜて若干の水分を保てるようにしました。
