北代縄文広場 竪穴住居修理工事 現場見学会資料

平成 28 年 8 月 29 日
富山市教育委員会埋蔵文化財センター

3. 竪穴住居【第70号住居】の復元の課題と平成18・24・28年度の修理内容

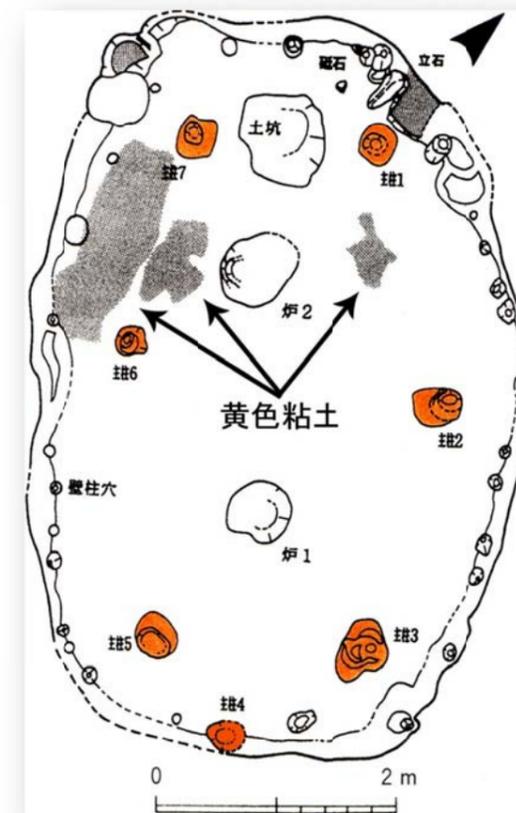
第 70 号住居跡 平面図

- 台地の中央部を広場と定め、竪穴住居は縁辺部を中心として計画的に配置されました。
- 湧水地側の縁辺部は、住居の建設地として何度も利用されました。
- 平成 9 年度に発掘調査された第 70 号住居跡で、屋根から落下したと考えられる黄色粘土が床面付近で見つかったことで、この住居が土屋根だったことがわかりました。この成果を基に、北代縄文広場では黒土を用いた土屋根の竪穴住居を復元しました。
- 他の住居跡と異なり、第 70 号住居跡は楕円形で、長軸上に炉が 2 つありました。東側の炉 1 は使用によって赤く焼けていますが、西側の炉 2 はほとんど焼けていません。また、西側の壁面（支柱 1）付近では長い石が倒れており、本来は立てられていたと考えられます（立石）。

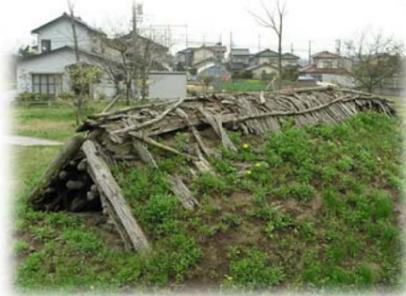
- オープンして3年目を迎えた頃から、雨が溜まった屋根土の湿気が屋内に入り、湿度が95%以上になりました。人間の生活環境は湿度が80%を超えると身体に悪い影響を及ぼします。雨漏りも重なって、屋根を支える支柱や麻縄、樹皮などの建築材が菌の作用で弱くなったり、昆虫に食べられたり、折れたりして、住居全体の強度が低下しました。

棟部分の劣化

- 土屋根を修理しました。屋根材（栗丸太材）の大部分を新しいものと取替え、屋根材の直径を8cmから13～16cmへと太くして強度を高めました。大丈夫と判断された既存の屋根材はそのまま使用したり、他の部位に転用したりしました。屋根土と屋根下地（樹皮）層の間に防水シート（水は通さないが、湿気は通すシート）を敷き、雨漏り対策としました。支柱や桁・梁、堰板はそのまま使用することとしました。

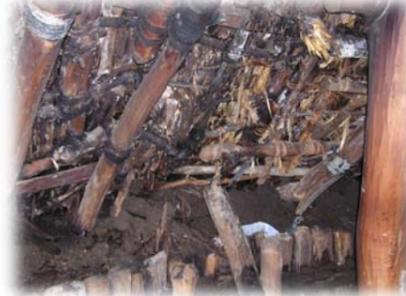
屋根材の腐朽、折損

浸透した雨水で劣化した樹皮や屋根材が屋根土を支えきれなくなっただね。

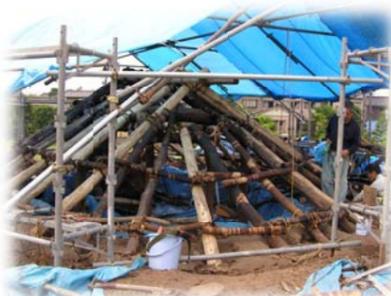
大丈夫と判断された屋根材（煤が付着して黒くなった丸太材）は、そのまま使用するか、転用しました。

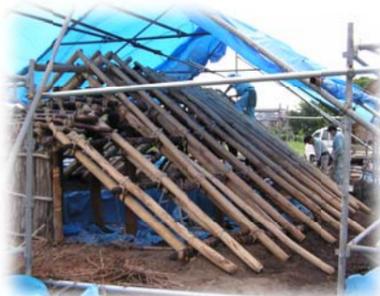
大型の第70号住居では、屋根材を二重にして、屋根土や積雪からの荷重を分散させています。

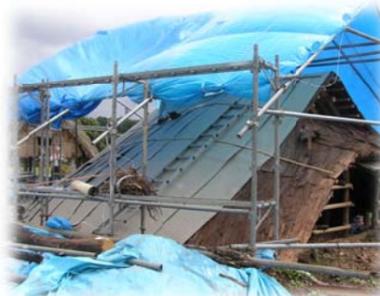
屋根材の上に樹皮を二重に葺いて、さらに防水シートを重ねました。雨漏りは軽減されましたが、地下水を含めて水の影響は続きました。

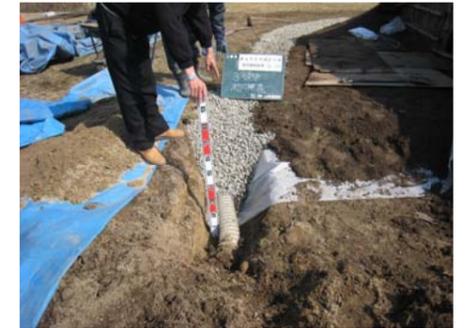
- 専門家会議での検討によって、屋根土の中に追加した防水シートが屋根材の下端部に留まったことで、屋根土に浸透した雨水が竪穴住居の屋内に還流した結果、堰板の腐朽が進行したことが明らかになりました。
- 住居周囲の地下に設けた透水管（排水管）までの間に、防水シートの下に防水・防湿シート（水も湿気も通さないシート）を追加し、浸透した雨水が速やかに排出されるように改良しました。また、透水管周囲の山砂を砂利と入替えて、排水性能を向上させました。

追加した防水・防湿シートなど

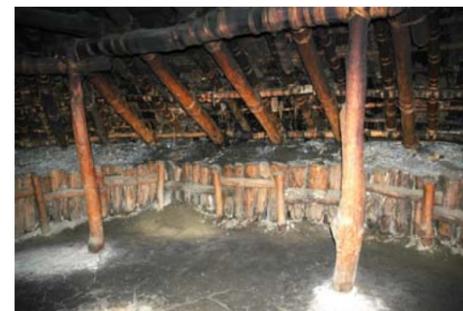
雨漏り、堰板等の腐朽（24年度）

腐朽が進んだ堰板を取替え、地下水対策（土間改修）、雨漏り対策（屋根改修）などを行っています。屋根材や支柱等の腐朽は軽微なので、養生してそのまま使用することとしました。

- ①地下水対策 土間の下や堰板の奥にも防水・防湿シートを追加して、地下水を遮断します。平成22年度から修理を行っているすべての竪穴住居で行い、効果が確認されています。
- ②調湿機能向上 防水・防湿シートの上に砂や砕石を敷きつめた後、赤土や砂を主な材料とした土で締め固めます。赤土（粘土）を締め固めると、保水性や透水性を低下させると共に、調湿効果もあります。土の特性を熟知した北代遺跡の人びとも、土間を締め固めていたことが発掘調査で確認されており、それに学んだ改良です。防水・防湿シートは屋根材や支柱等の土中埋設部分にも巻付け、腐朽を抑制します。
- ③雨漏り対策 防水シートの改修後、屋根土を薄く葺き直すことで、水対策を完成させます。

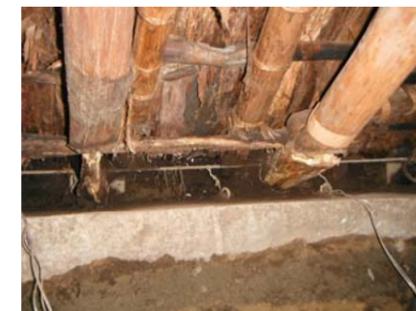
屋根材の折損、腐朽

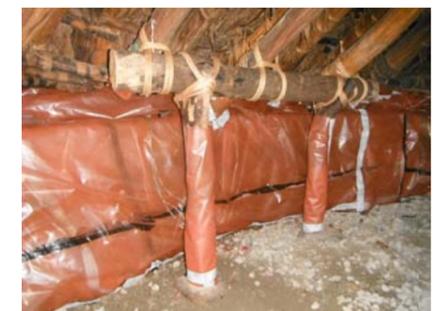
防水・防湿シートと屋根材の補強
