富山市売薬資料館別館　旧密田家土蔵　特別限定公開

令和６年１０月６日（日）１３：３０～１６：３０

富山市売薬資料館（富山市民俗民芸村）

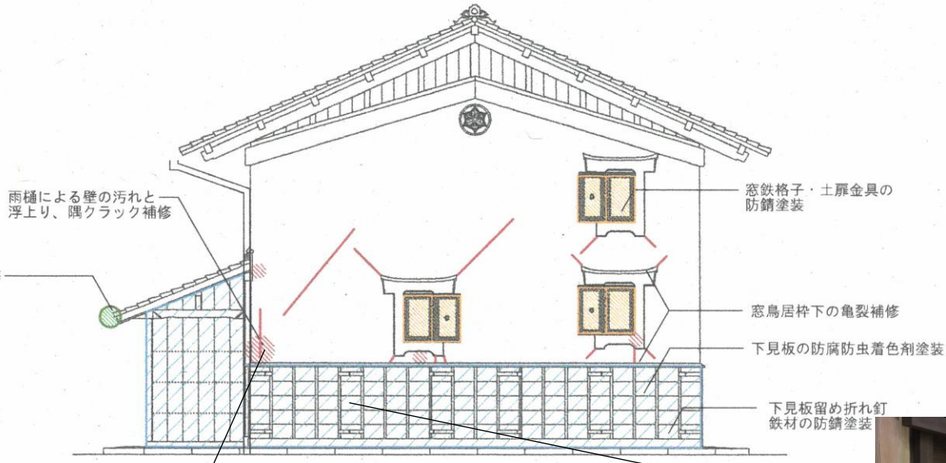
北側面図

浮いた漆喰壁を除去した段階

下見板の防腐防虫着色剤塗布

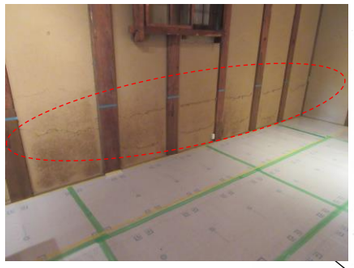
腰高亀裂発生状態

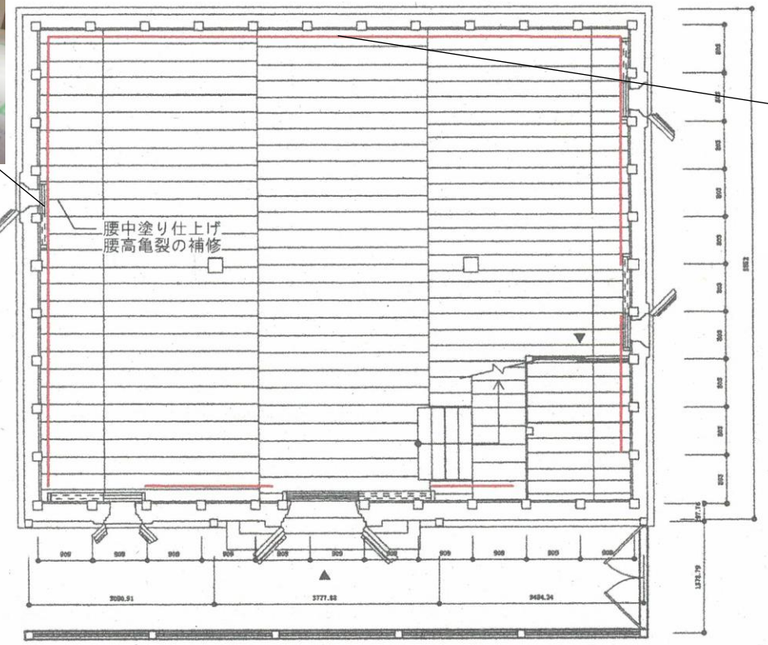
腰高亀裂発生状態

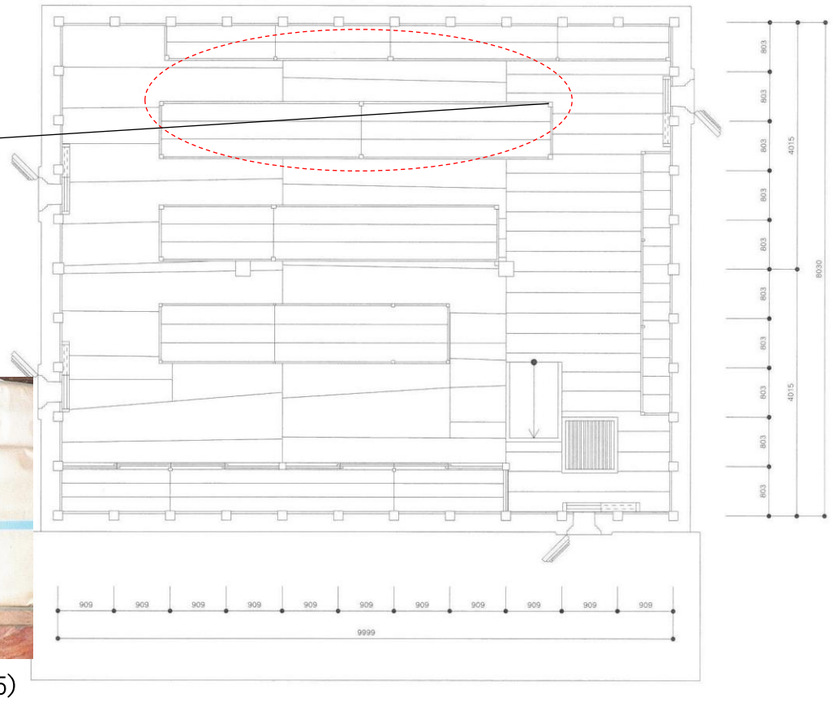
震災当時（棚の折損、歪み）
