## 第9章 業務コンサルタントによる報告

### 第1節 堀の現況調査の結果報告について

#### 第1項 トレンチ掘削調査等（堀A）

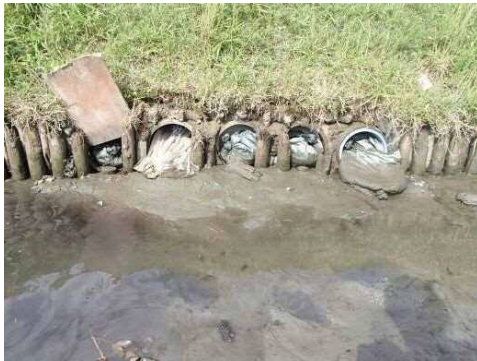
写真 9.1.1 土のうによる暗渠管の閉塞

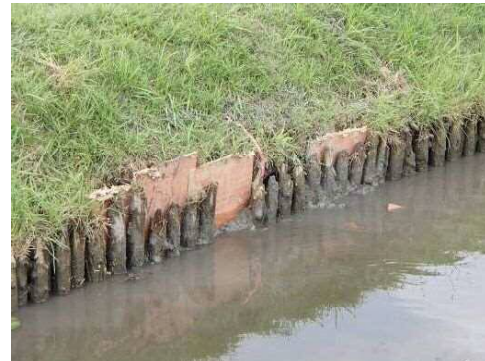
写真 9.1.2 型枠用合板による止水

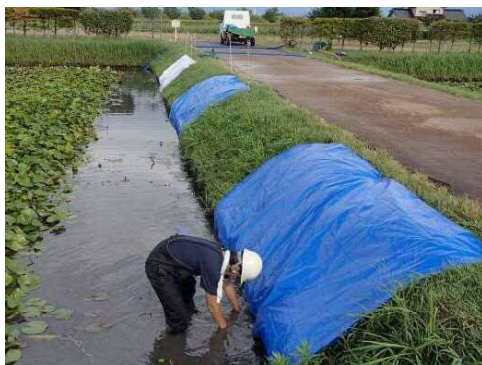
写真 9.1.3 養生シートによる止水

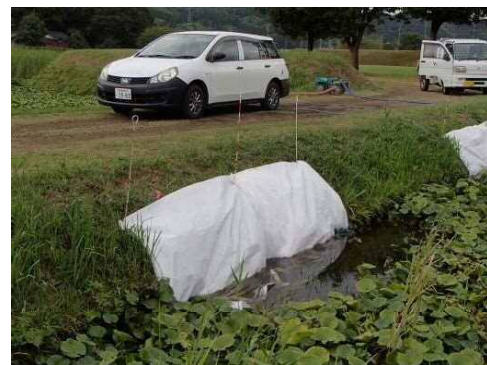
写真 9.1.4 養生シートによる止水

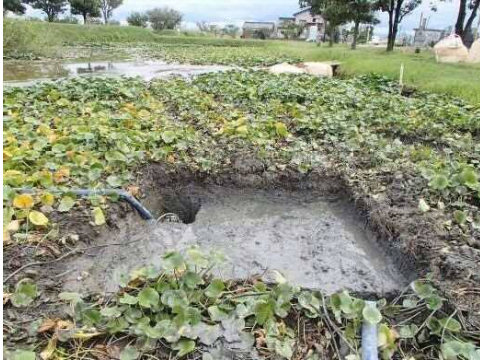
写真 9.1.15 トレンチ掘削状況

| 1 トレンチ | 底泥層厚 12cm～29cm | 地盤改良層厚 35cm |
| 2 トレンチ | 底泥層厚 18cm～19cm | 地盤改良層厚 30cm |
| 3 トレンチ | 底泥層厚 14cm～27cm | 地盤改良層厚 30cm |

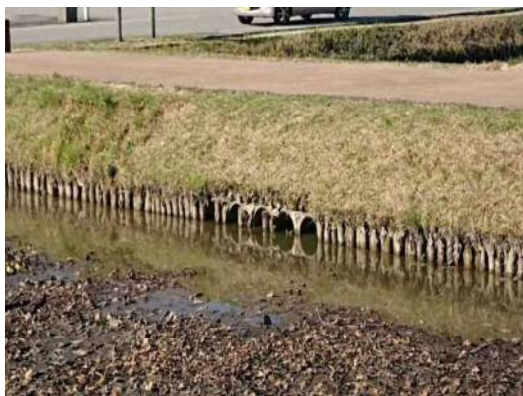
写真 9.2.8 土橋暗渠の状況
