第8章 再整備基本計画

第1節 堀の再整備計画

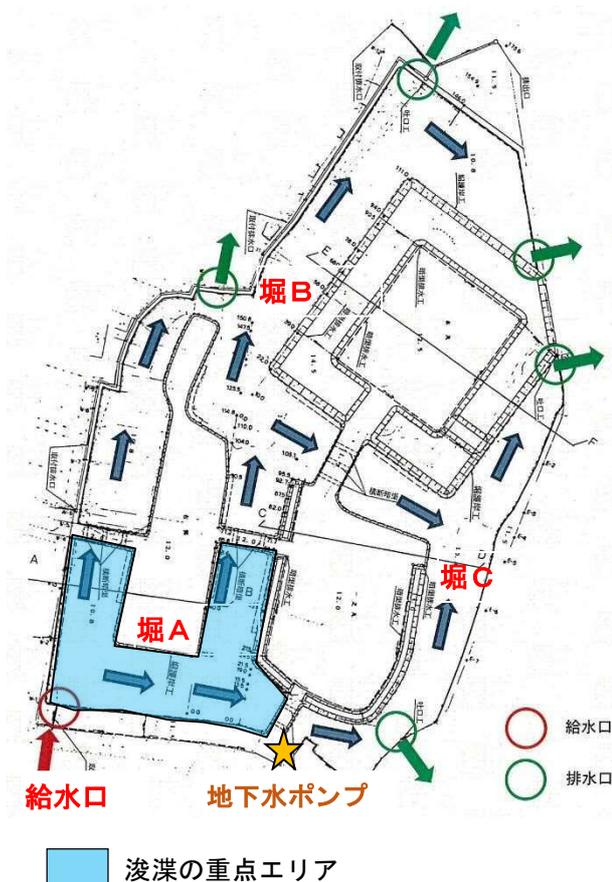
図 8-1 堀の水の流動と浚渫の重点エリア

これについて、第1回安田城跡再整備計画策定会議に先立つ現地指導において、専門家から、農業用水の給水口がある堀Aに泥の微粒子を沈殿させる設備を設置して、堀Aの浚渫を重点的に実施するようになれば、効果的且つ経済的な浚渫が可能であるとの提案があった。給水口近くに大規模な沈殿槽を掘削する方法が最も簡単な方法ではあるが、こうした方法は史跡の保護上できないため、専門家から次の設備案を提案いただいた。

A. 堀Aの土橋の暗渠付近への堰の設置案

- ・堀Aに面する土橋に設置された暗渠の前面に堰を設置し、堀B・Cへの泥の微粒子の流出を防止し、堀A全体を沈殿槽とする。
- ・堰は、堀底からの高さが20 cm程度、幅250 cm以上、奥行き50 cm以上がよい。維持管理面を考慮し、資材は取り外し可能なものがよい。
- ・暗渠前面にある雑物流入防止を目的としたスクリーン（現況は松丸太による）は維持する。

B. 農業用水給水口付近への粗朶^{そだ}柵の設置案

- ・粗朶柵を設置し、泥の微粒子を粗朶柵の手前に沈殿させ、堀B・Cへの流出量を低減する。
- ・給水口の前面に設置する場合は、泥の微粒子が粗朶柵の上部を素通りしていかないように、水の流れに対して延長を長くして効果を高める。
- ・粗朶柵は、水面（水深40 cm）から出ない30 cm程度の高さを想定し、材料によって適切な厚さを検討する。材質は、維持管理のしやすい現代資材がよい。

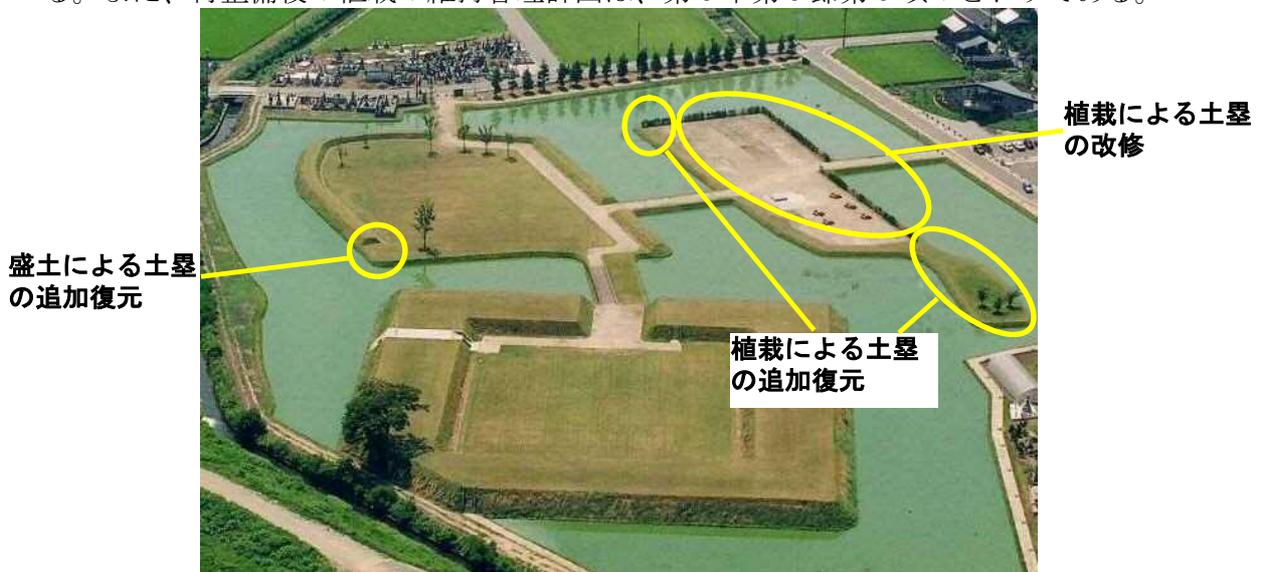
写真 8-1 土塁の再整備箇所

- ・現状については第4章第1節第2項4、課題については同第3項2に記載のとおりである。
- ・復元が不足している部分は、「越中安田古城之図」に従って盛土による追加復元を行い、城の構造の正しい理解を促す。
- ・法面の崩落防止に効果がある現代工法を用いて盛土する。
- ・土塁の勾配は、発掘調査結果に基づき決定されており、当時の高い防御性を再現して来場者に伝えるという観点からも変更しない。
- ・なお、既に復元済の土塁については、安全管理上の重大な問題に繋がる現象（崩落に繋がる亀裂等）が起きていないか日常的に点検し、修理の必要が生じた場合は、遺構の保存を前提とした修理方法について現代工法を含めて検討する。
- ・土塁（盛土による復元）の追加復元の具体案は、第9章第3節第1項のとおりである。

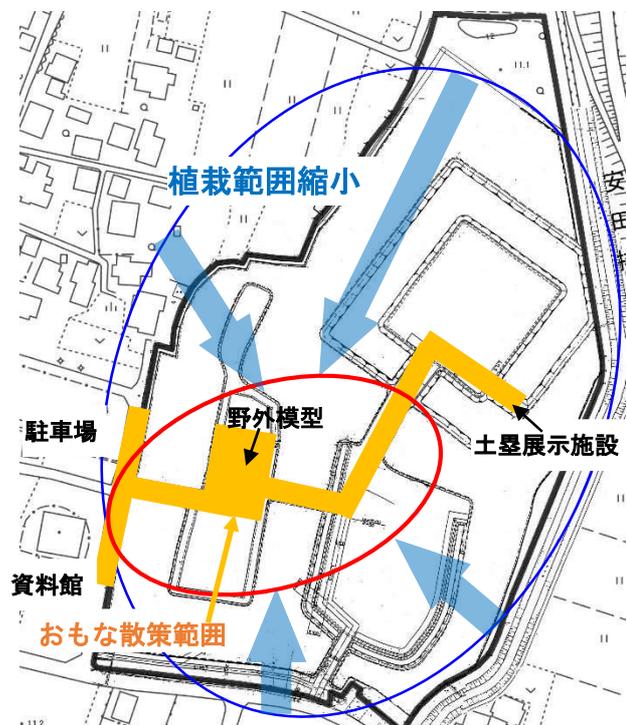
図8-2 水生植物の植栽範囲の縮小イメージ

来場者のニーズと維持管理費とのバランスや、維持管理面のしやすさを考慮した結果、植栽範囲は大幅に縮小して、散策路沿いに集中させ、新たに設置する植栽設備の枠内に行うものとする。

植栽の面積は、現在は 8,814 m²であるが、植栽計画では 89 m²程度を提案しており、現在の植栽範囲の 1%程度に縮小することとなる。ただし、後述するように、繁殖した水生植物の除去・処分は3年に一度1ブロックずつを想定しているため、実際の範囲はこれより広い面積となる。

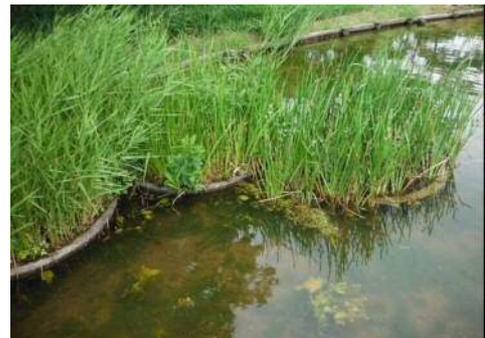
写真 8-4 ヒューム管による植栽設備
(富山県中央植物園のカキツバタ)

- ・ 植栽設備は、ヒューム管（直径2mの円形、高さ30cm、大きさ3.2㎡程度を想定）を使用し、堀底に設置し、維持管理がしやすいよう固定はしない。内部に25cm厚で土を充填し、水生植物の生育に適した水深15cmにする。
- ・ 堀の面積17,074㎡中、植栽設備が占める面積は89.6㎡（0.5%）で、内訳はスイレン51.2㎡（3.2㎡×16箇所）、カキツバタ38.4㎡（3.2㎡×12箇所）である。
- ・ 植栽設備の枠外にはみ出して繁殖した水生植物は、定期的に除去・処分する。
- ・ 植栽設備の具体案については、第9章第4節第2項のとおりである。

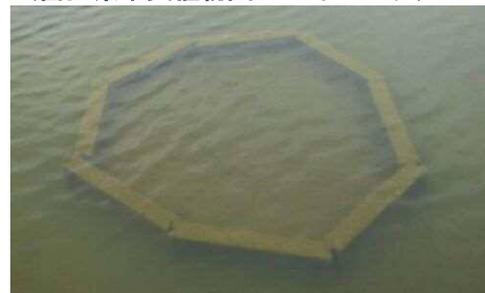
写真 8-5【参考】畦畔ブロックによる植栽設備
(富山県中央植物園)

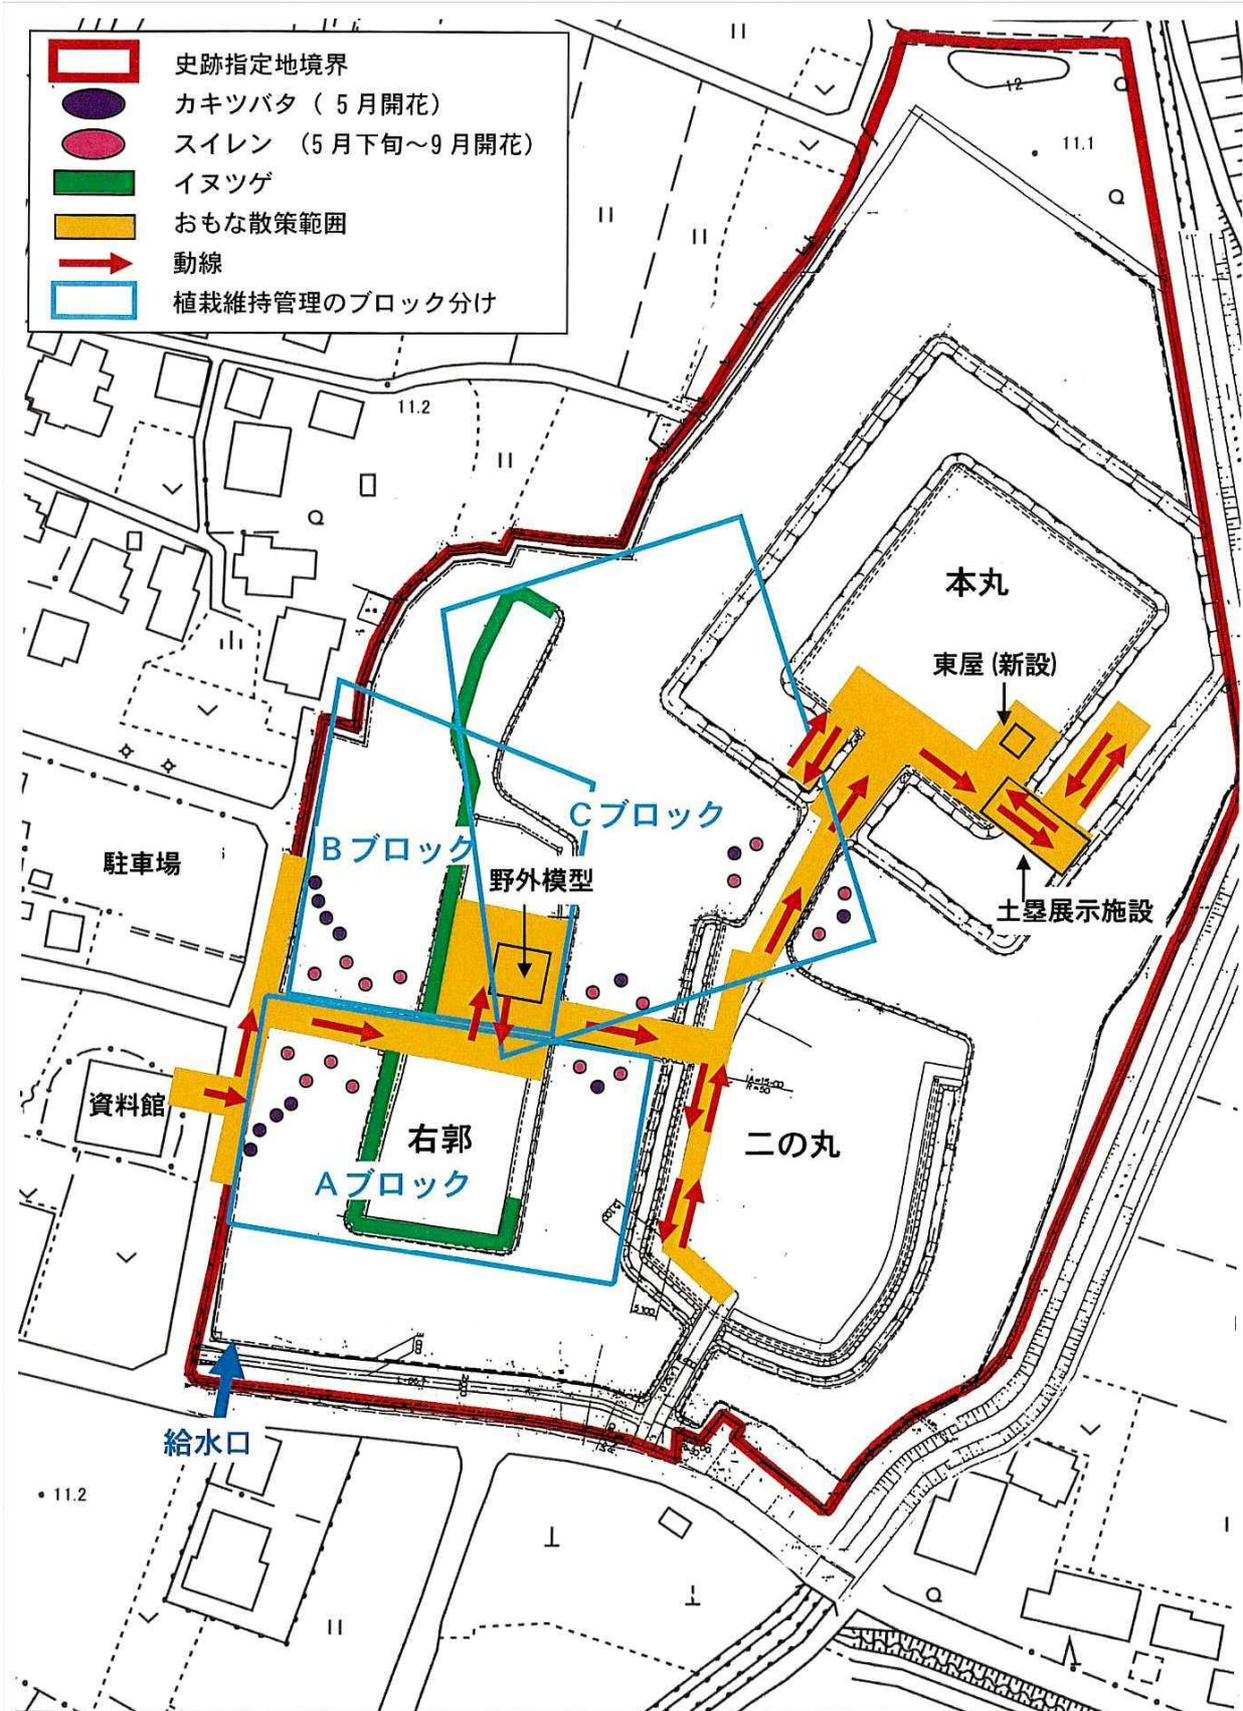
図 8-3 修景（植栽）の再整備計画 平面図

- ・水生植物の植栽にあたっては、過剰繁茂等によって周囲を水堀で防御した安田城のイメージが損なわれることのないように、定期的な維持管理を行うことが必須条件となる。
- ・植栽エリアを3ブロックに分け、A→B→Cの順にローテーションを組んで、毎年1ブロックずつ除去・剪定を実施する（各ブロック、3年に1回の実施）。これにより、毎年一定の維持管理の予算計上が可能となり、植栽の量的なバランス（※1）をとることができる。
- ・スイレン・カキツバタは、植栽設備の枠を超えて繁殖した部分を株ごと除去（※2）・処分し、スイレンは株の植替え（※3）も行う。
- ・右郭の土塁を立体的に表現したイヌツゲは、土塁のイメージを伝達できるよう、定期的に刈り込んで形を整える。
- ・植栽の除去・剪定は、再整備の2年後（※4）からの開始を目安とする。Cブロックの水生植物は、初回の除去までの期間が長いため、再整備時の植栽を8割程度に抑える等考慮する。
 - ※1 観賞できる水生植物の面積は、その年除去したブロックでは狭くなるが、全体としては毎年一定程度の面積を保つことができると予測する
 - ※2 景観を考慮し、人工的な植栽設備の枠が隠れるよう工夫して除去することが望ましい
 - ※3 設備内の古い株を除去し、周囲に伸びた新しい株を移植する
 - ※4 カキツバタの維持管理の開始時期については、教育機関・地域と連携して植栽を行う場合は、そのタイミングに合わせる。（下記第4項2）
- ・植栽する水生植物以外の植物（ヨシ、外来種など）の侵入対策のため、定期的なパトロールを行い、新たに侵入した植物を初期段階に発見して、駆除を行う。
- ・イヌツゲへの水やりは、通常は不要であるが、昨今の異常気象により長期にわたって雨が降らない場合は乾燥で枯れる可能性があるため、状況に応じて給水車両等による給水を行う必要がある。そのため、植栽付近には給水車両が通れるスペースを確保しておく必要がある。

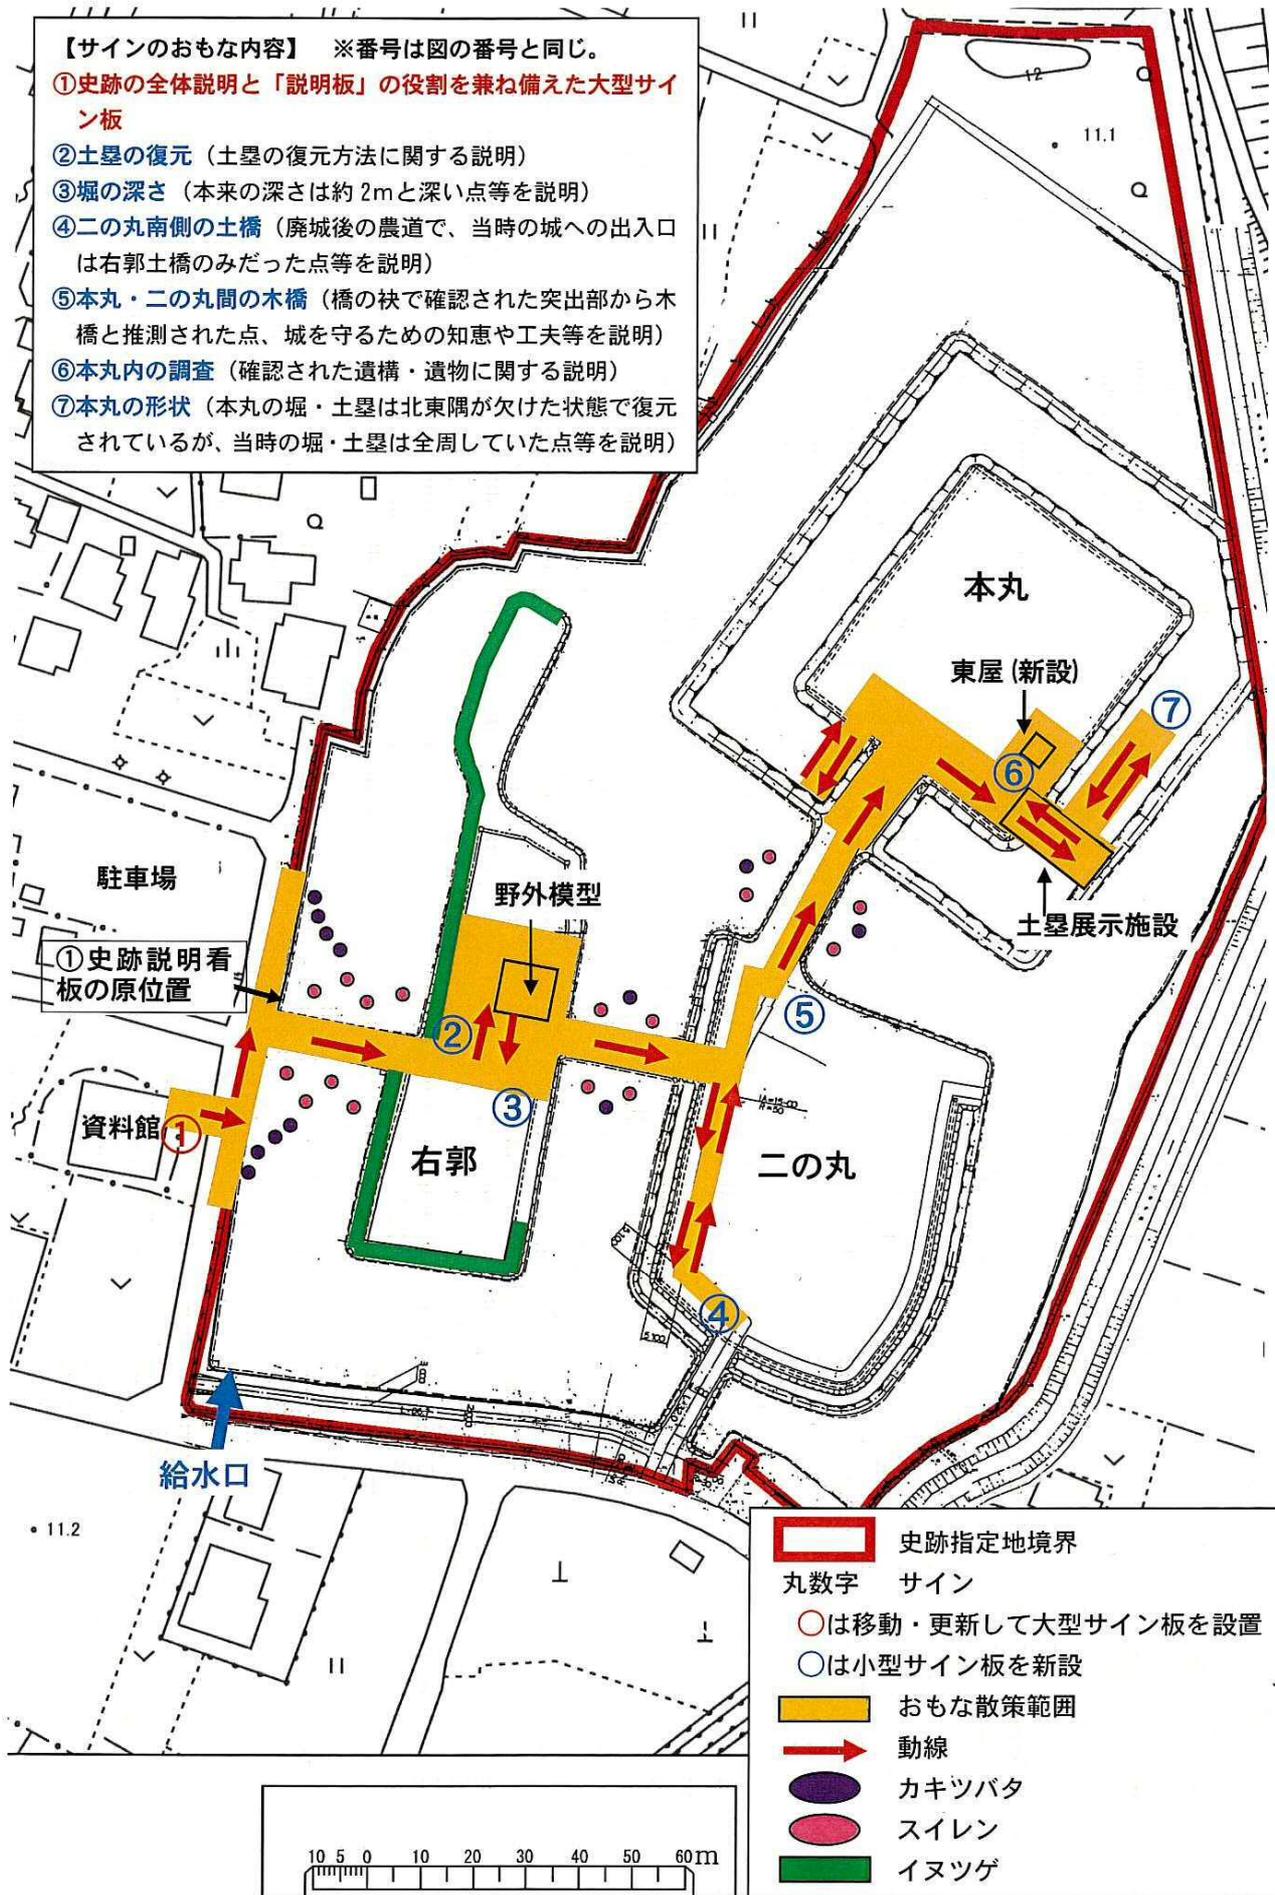
図 8-4 サインの再整備と動線計画 平面図

1. サインの設置場所等（図8-4）

サインのデザインは、中世城郭のイメージになじむもので、当初整備の雰囲気と統一性をもたせたシンプルなものとする。また子どもや車椅子による利用にも配慮する。

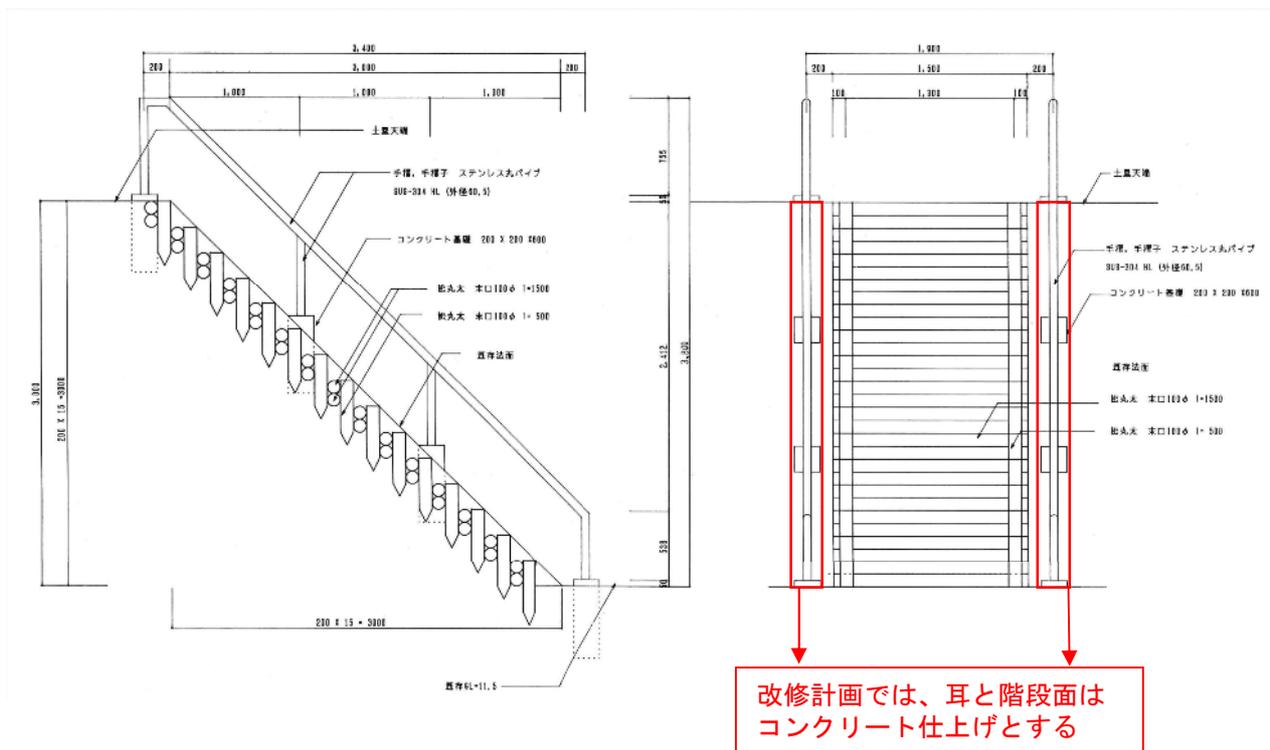
図8-6 北側階段の設計図（当初整備）

土砂流出防止のため、コンクリート仕上げとする。コンクリートの幅・厚さ・天場のレベルは、既存の手摺基礎コンクリート基礎（幅0.2m、厚さ0.6m、基礎砕石厚さ0.1m）に揃える。

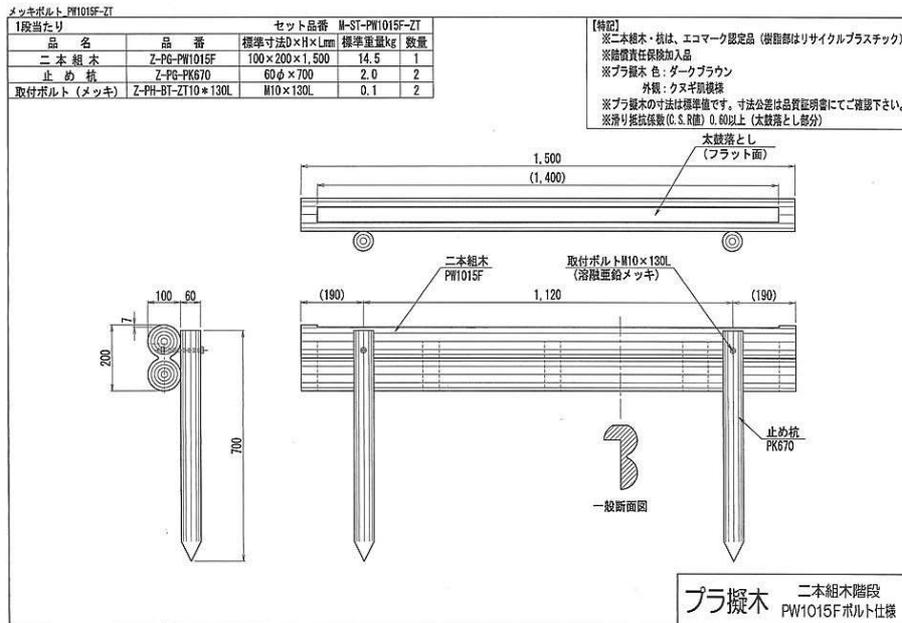
図 8-7 プラ擬木二本組木階段 (参考見積徴収業者による)

プラ擬木二本組木（D100×H200×L1500程度）とプラ擬木止め杭（φ60～100×H500～700程度）をメッキ製のボルトを用いて取り付ける。杭の長さは、倒れ防止のために遺構に影響の無い範囲でなるべく長くする。

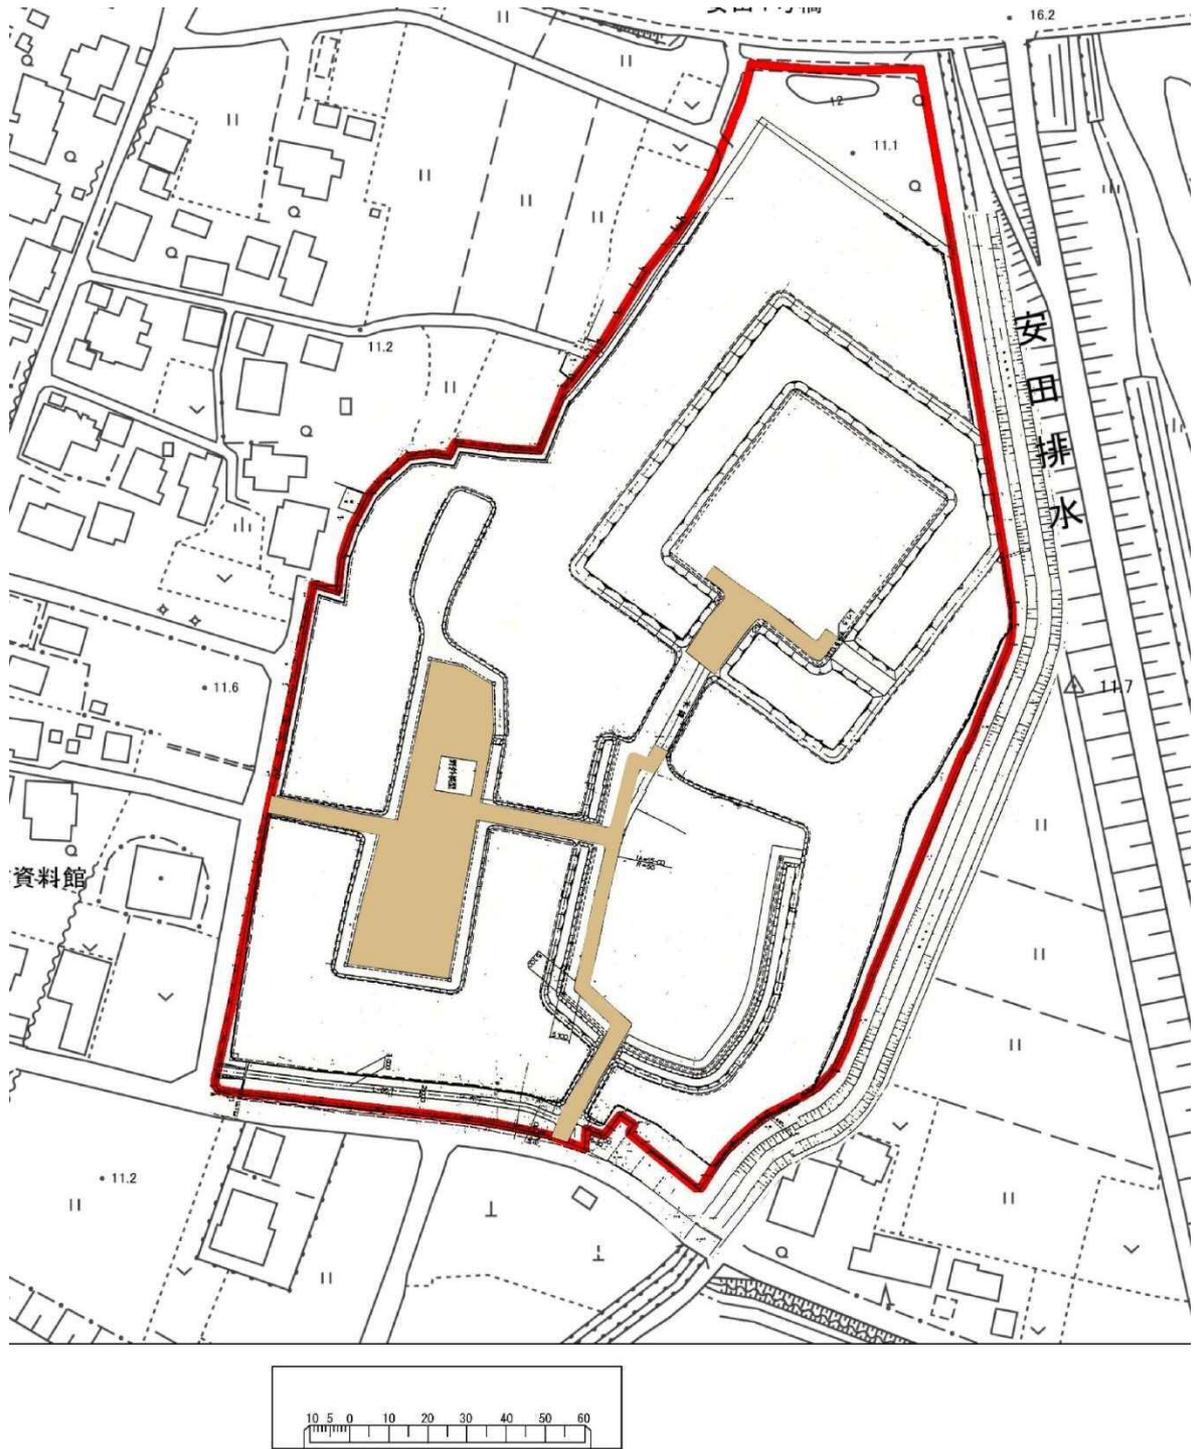
图 8-8 园路の改修範囲

改修範囲は、使用頻度の低い外周園路を除く園路とする。面積は 2,682.63 m²で、内訳は本丸 321.51 m²、二の丸 348.23 m²、右郭 1,619.13 m²、土橋 134.66 m²+132.00 m²+127.10 m²である。

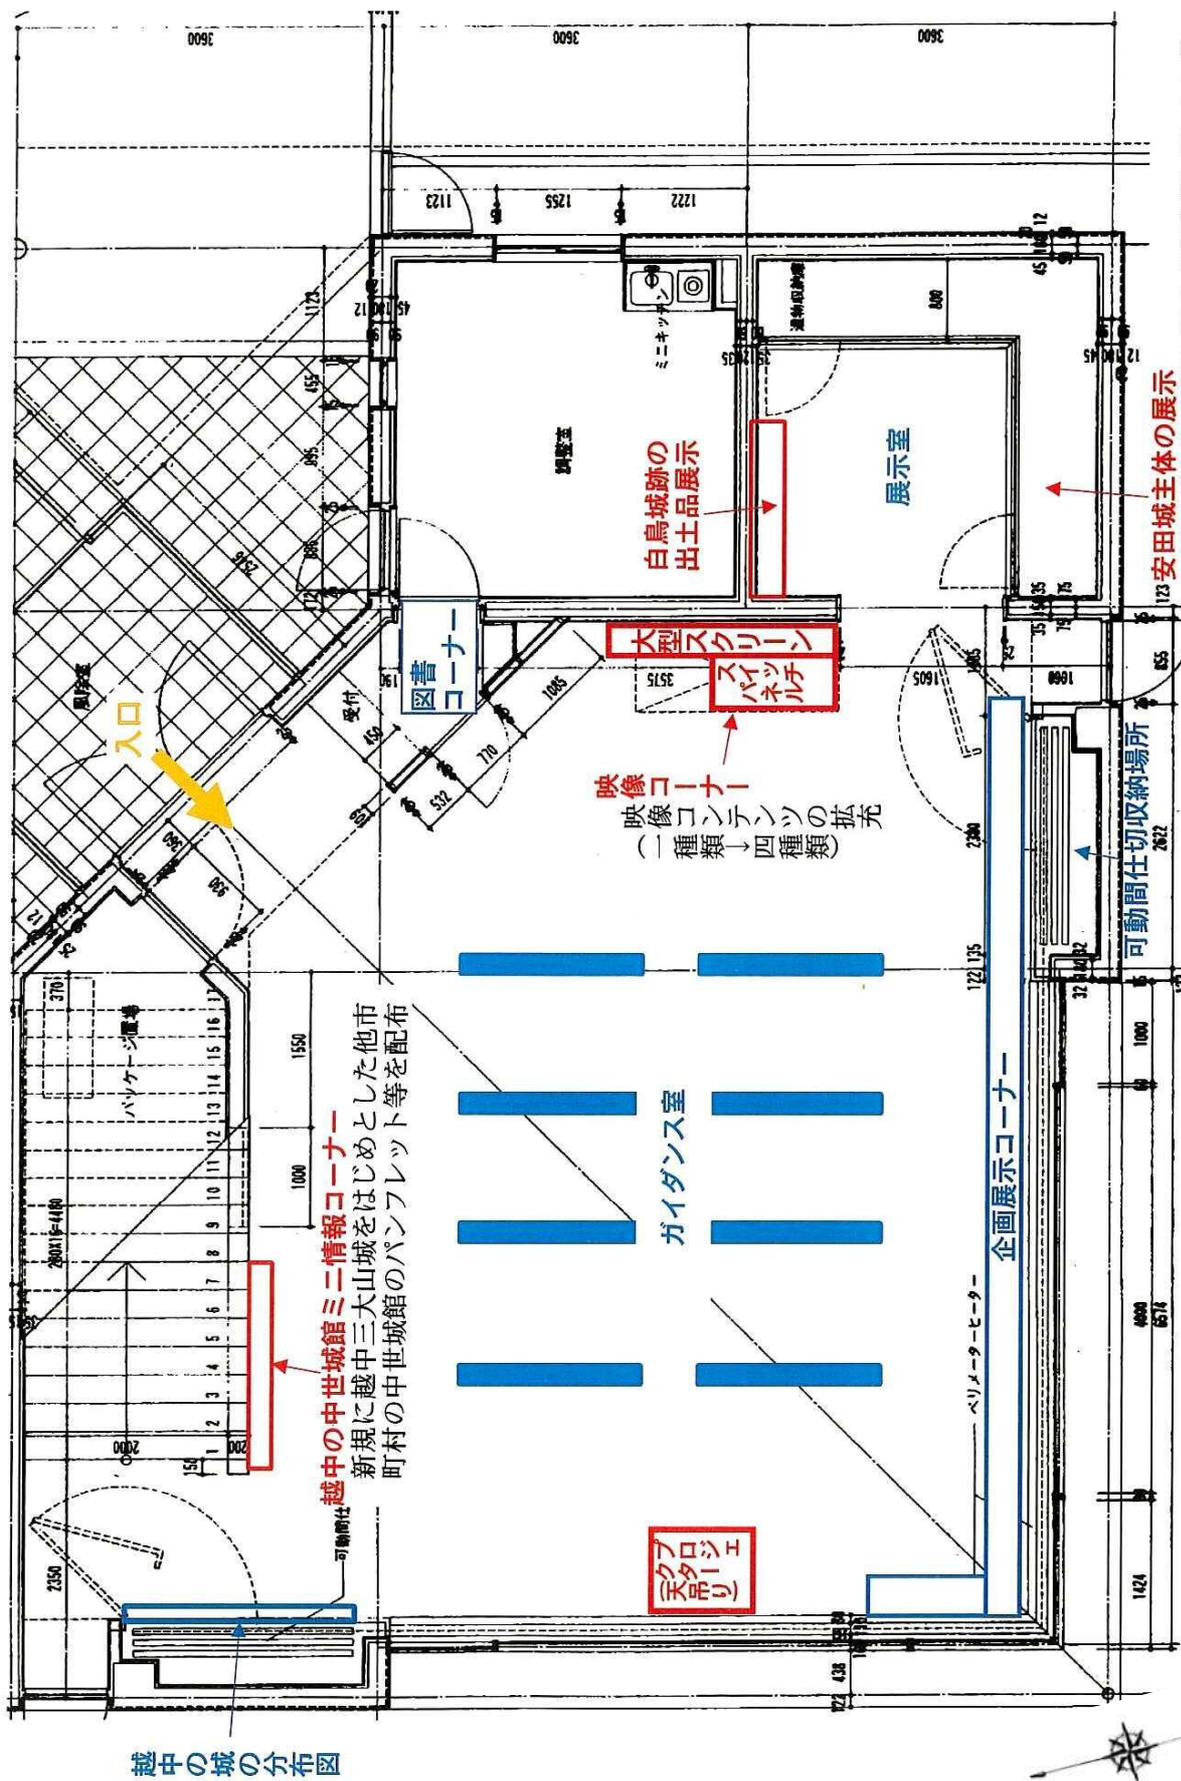
103 安田城主体の展示

- ・ 展示パネル更新(9枚)と新規作製パネル(1枚)
- ・ 既存の展示台(8台)のクロス張り替え

図 8-10 安田城跡資料館 展示改修平面図

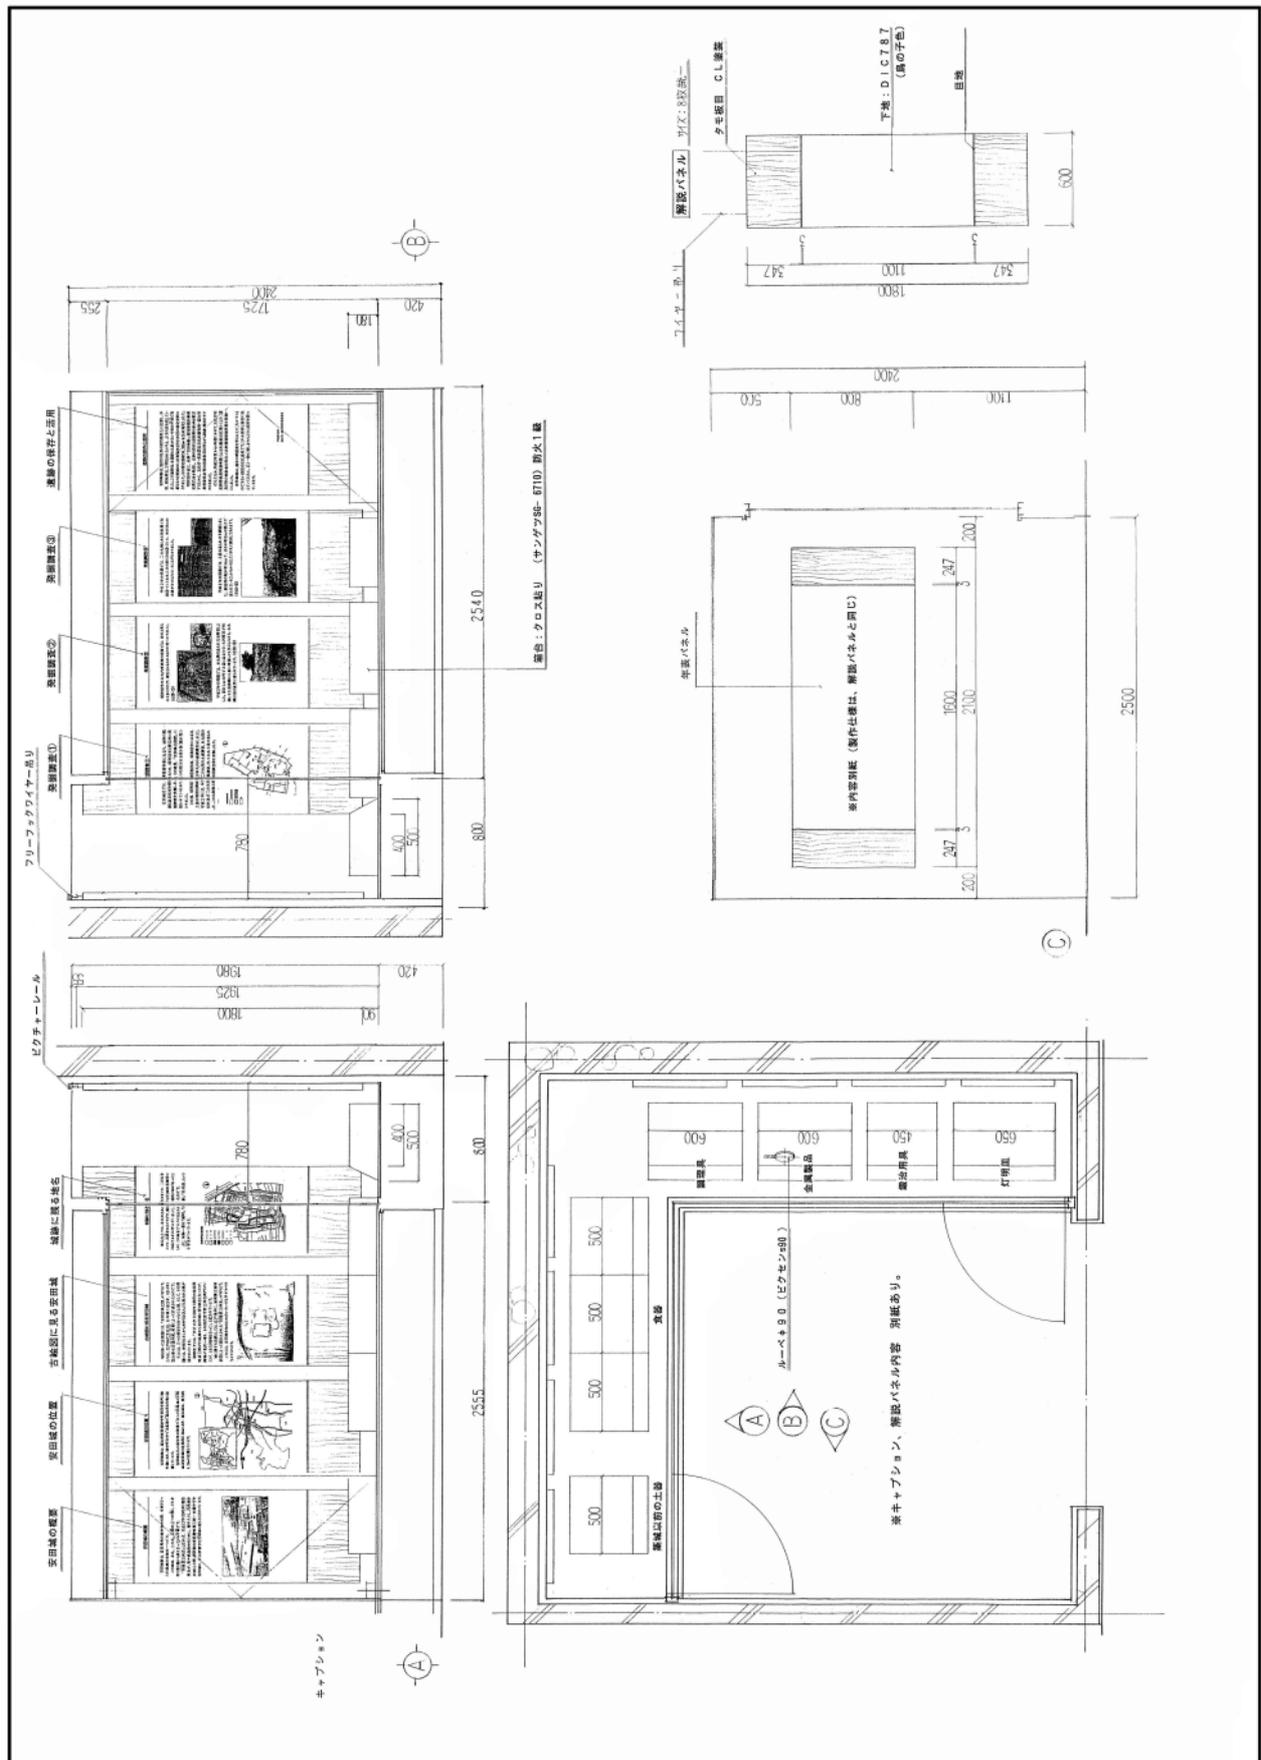
図 8-11 安田城跡資料館展示室 展示パネル・展示台配置図 (当初整備)

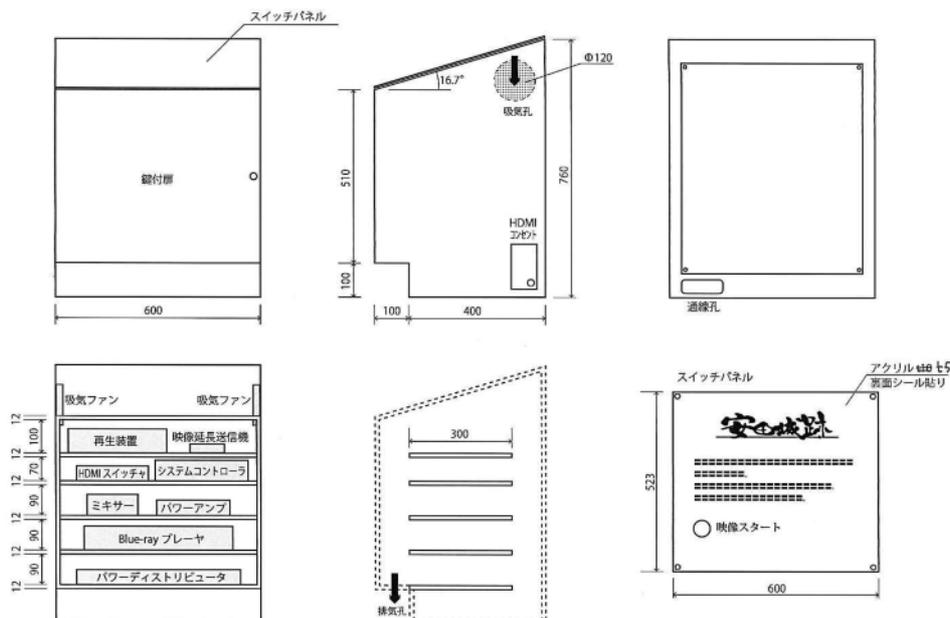
図8-12 スイッチパネル付き機器収納箱のイメージ（参考見積徴収業者による）

- ・大型スクリーン前面に、再生装置等の機器収納箱を設置し、上面に映像のスイッチパネルを取り付ける。来館者自らが映像の再生操作を行い、みたい時にみたいコンテンツ（4種類）を選んで視聴できるようにする。
- ・故障した既存機器（80インチマルチプロジェクション）は処分する。
- ・プロジェクターを使用する。ガイダンス室の明るい環境下でも鮮明に投射できる高輝度（7,000ルーメン程度）・高画質で、ランプ交換が不要なレーザー光源のモデルとする。
- ・プロジェクターの設置場所は、ガイダンス室西側の高天井に天吊金具等で固定し、空間を有効利用できるようにする。
- ・大型スクリーンは、現在と同じくガイダンス室の東壁面に取り付ける。サイズは100インチ（アスペクト比4:3）。張込式スクリーン。アルミフレーム（黒色塗装）。スクリーン生地は、光の影響を軽減し、映像を明るく再現するものを採用する。
- ・スピーカーを、大型スクリーン上部の壁に取り付ける。
- ・配線は、ガイダンス室の西壁・南壁の鴨居の裏に通す。

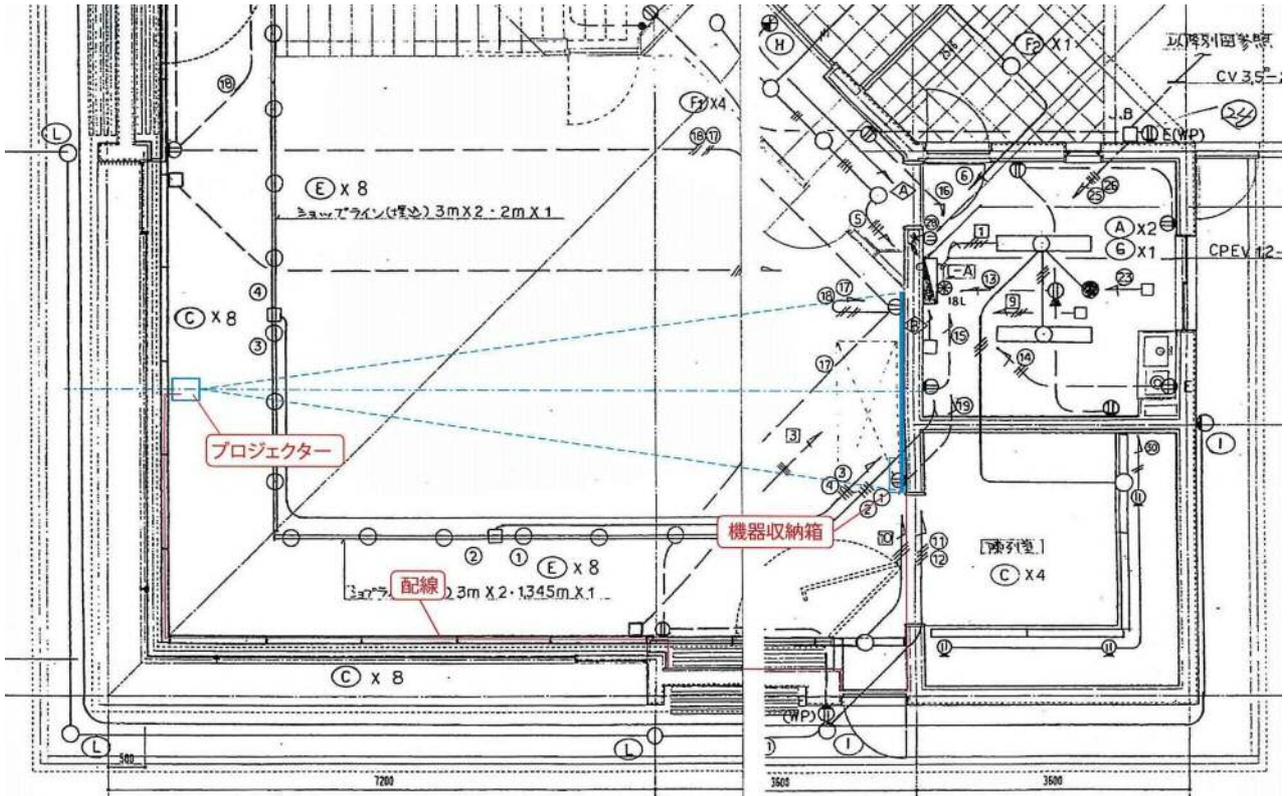
図 8-13 映像設備の設置案 (参考見積徴収業者による)

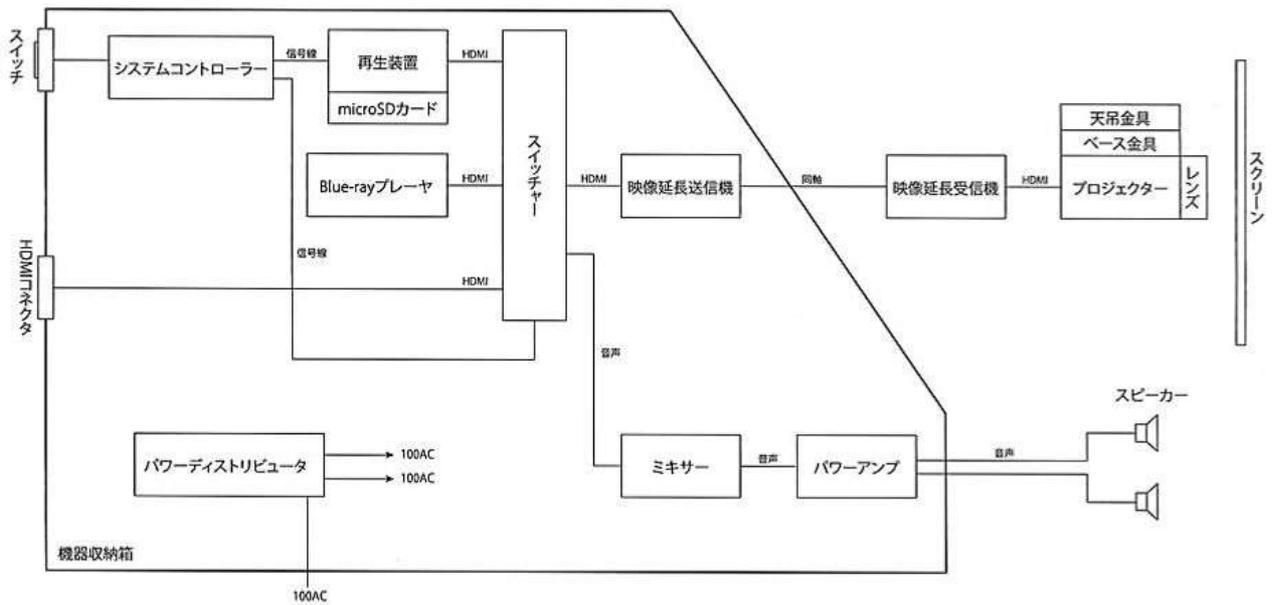
図 8-14 映像設備の系統図 (参考見積徴収業者による)

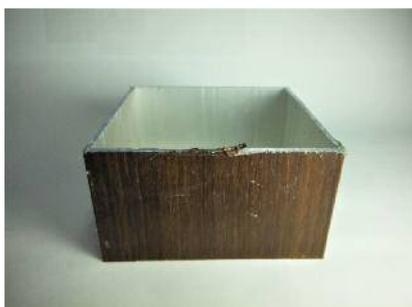
写真 8-8 アルミ化粧柱

- ・既存の松材 193 本は撤去する。(本来は 196 本だが、3 本は腐朽により撤去処分した)
- ・使用資材・工法は、長寿命化対策に考慮して耐久性、耐候性があり、強度が確保できるものとする。改修計画では、現在の木柵と同規格のアルミ化粧柱への変更を想定する。色調は現在の木柵に近い木調色とする。
- ・なお、従来と同じ木材による改修についても検討したが、参考見積を徴収した結果、アルミ化粧柱よりも高額であり、また木材の防腐対策のための定期的な維持管理も必要となるため、上記の木調の現代資材に変更することとした。
- ・下部の RC 壁は、耐久性に問題ない限り再利用する。
- ・根入部分は、既存ボルトを切断・処分し、既存スチール金具の下地処理(ケレン掛け、防錆処理、ボルト溶接)を行う。ボルト固定箇所は込栓で目隠しする。
- ・根入部分は、コーキング処理による雨水の浸入防止対策を講じる。
- ・既存の鋳物製の銘板は、再利用して同じ位置に設置する。
