第10号住居の修理～平成24・28年度～

建物の安全性や耐久性の向上を目的に、雨漏りや地下水によって腐朽した堰板を取替え、地下水対策（土間改修）、雨漏り対策（屋根改修）、排水対策（透水管周囲改修）などを行っています。

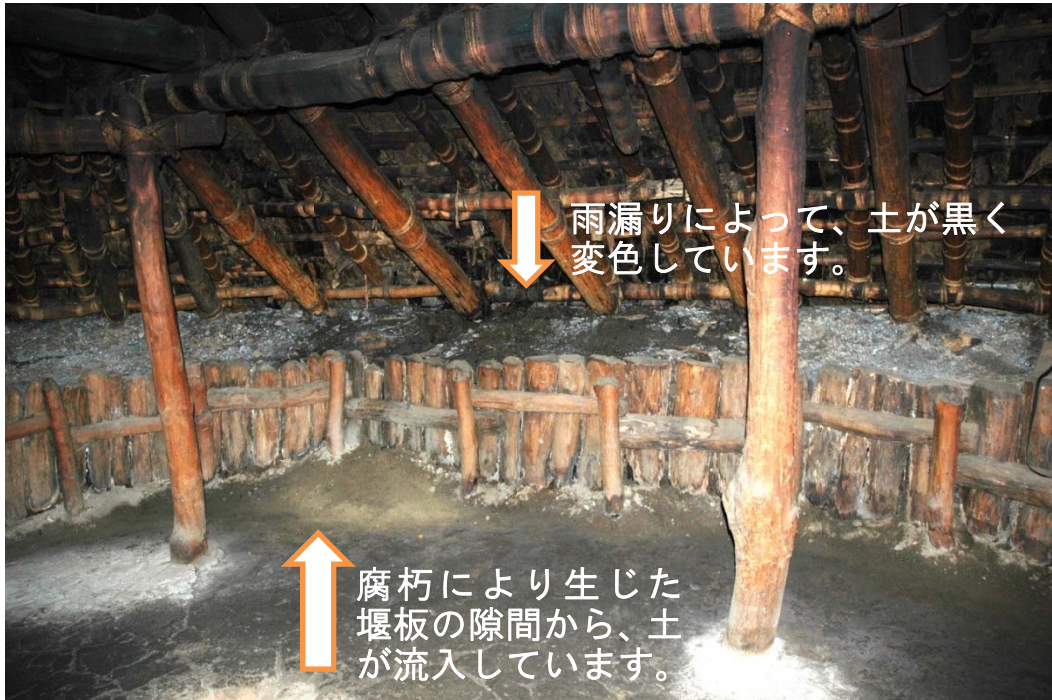
1.雨漏りと堰板の腐朽（平成24年度）

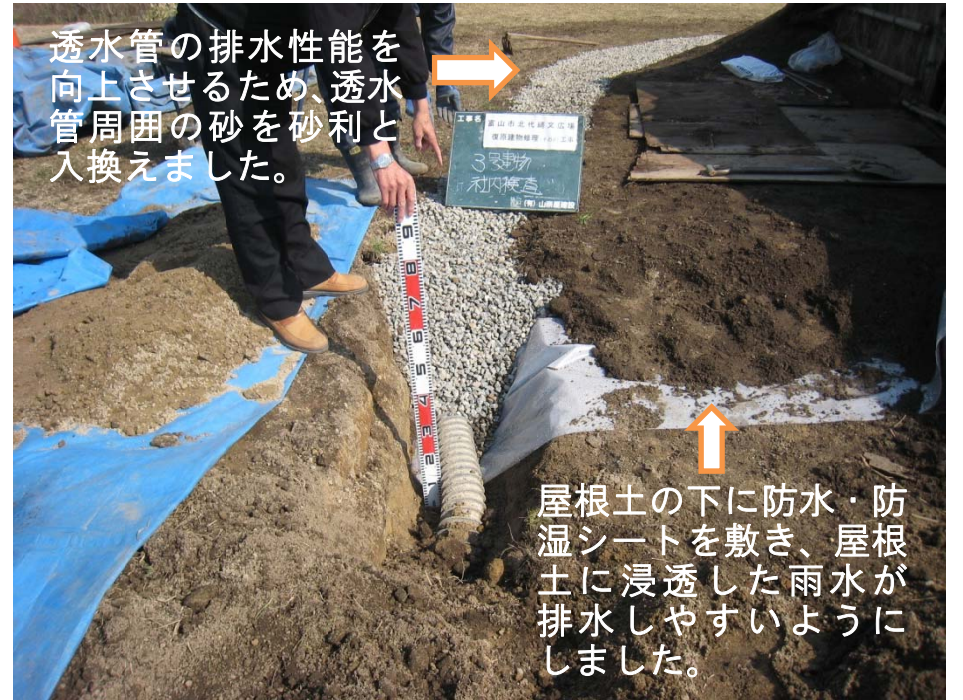
2.排水対策（平成24年度修理）

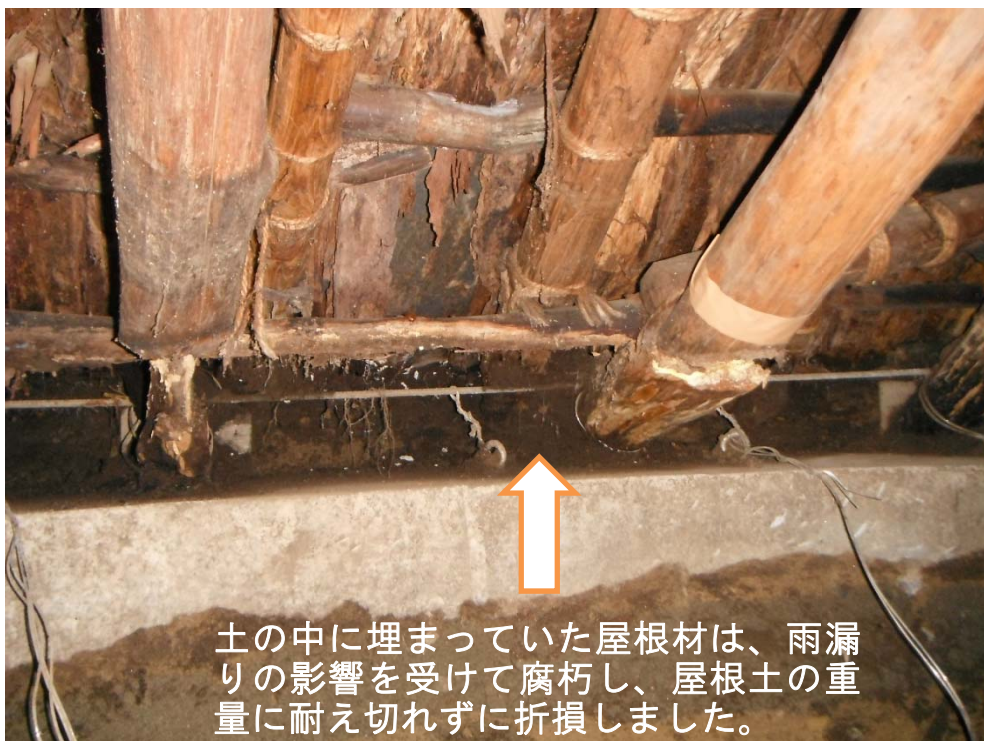
3.屋根材の折損、腐朽（28年度修理）

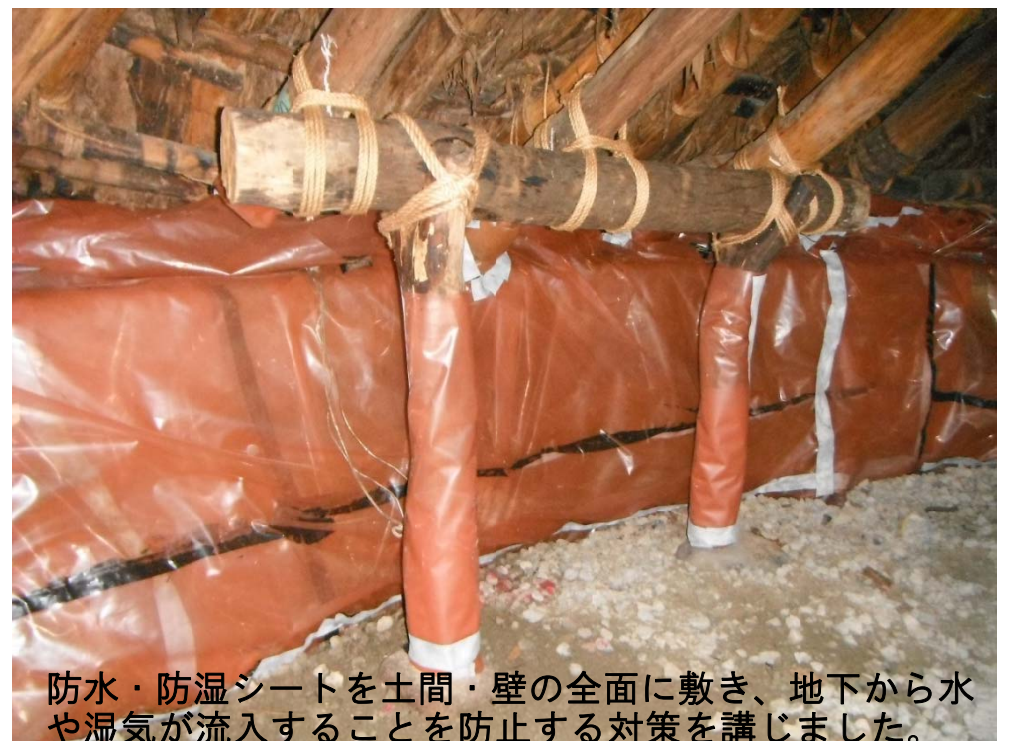
4.防水・防湿シートと屋根材の補強

傷んで強度が低下した屋根材に支柱などを追加して補強したうえで、修理が完成したら見えなくなる部分で長持ちさせるための工夫を取り入れたんだね！

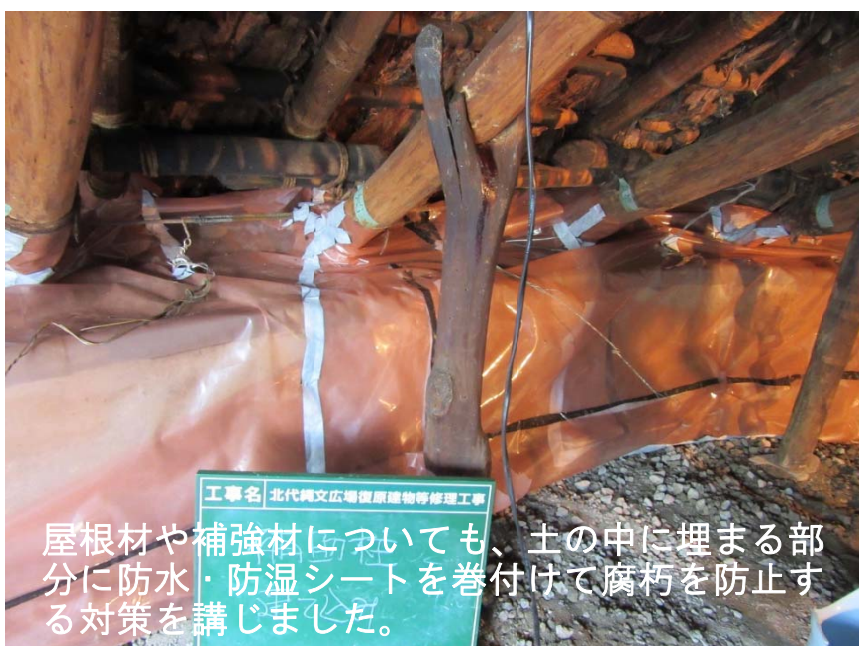
5.屋根材の養生
