北代縄文広場復元建物修理の全貌

高床倉庫の修理(平成 23・24 年度)

堅穴住居の修理(平成 22～28 年度)

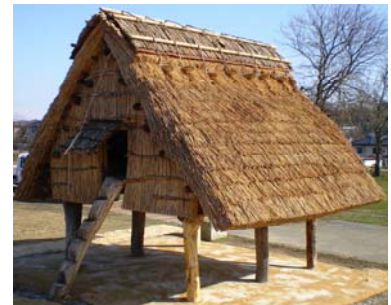
従来は、縄文時代をイメージして穂付きの茅を逆葺していたため、風雨などで痩せ細った茅束を除去して新たに差し茅することができず、約 7 年ごとに全面葺替えが必要でした。痩せた茅束間からの雨漏りは茅だけでなく、結束する麻縄を伝って垂木材などの腐朽につながりました。堅穴住居と同様に、木材腐朽菌の活動で傷んだ主柱材や梯子材の地表付近が食害によって細くなり、強度が低下しました。

以上を踏まえ、今回は茅葺法を維持管理（差し茅）できる順葺に変更し、従来の約 3 倍に及ぶ量のすぐり茅で段葺して雨漏り対策を万全にしました。また、強度が著しく低下した梯子材と主柱材 2 本を取替えました。取替えなかった材を含め、丸太材の地下埋設部分には防湿シートなどで防湿対策を講じたほか、雨水がしたり落ちた場合に備えて銅板を巻き付けました。これは、発生した銅イオンによる抗菌効果を期待したものです。

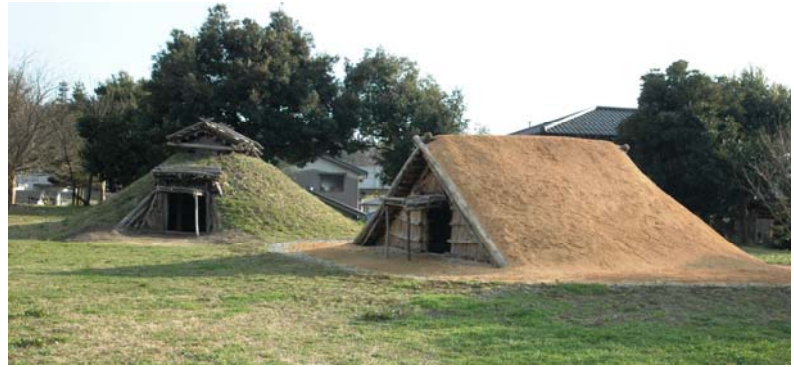
トです。屋根を解体した第 1・13 号住居（複製）では、**屋根土層を従来の半分以下**となる厚さ 15cm としました。排水性を高めるため、**防水シートの葺き方を替え、透水管との間に防湿シートを追加**しました。**土間・腰壁の下にも防湿シートを敷設して防水・防湿対策**を講

じたうえで**土間を叩き仕上げ**としました。土間叩きは縄文時代の竪穴住居跡でも多く確認されており、**地下水の染み出し防止や湿度コントロールのための縄文人の工夫**でした。今回は土間叩きとあわせ、屋根下地層と腰壁に**吸放湿性能をもつ特殊資材**を敷設して**湿度環境を大幅に改善**することに成功しました。

発掘調査成果に忠実な復元を目指す観点から、第 1 号住居（複製）は**赤土（富山県小矢部市産の瓦用粘土）**主体の屋根土で復元し、**内部に赤土の崩落防止用の枠**を埋め込みました。軽量化と浸透水の排水性向上のため、**屋根土層には軽石を多用**しました。

第 1・13 号住居（複製）では主柱材と垂木材のすべてを、他の住居では老朽化が著しい主柱等を新材と取替えました。取替材はもちろんのこと、**すべての主柱の地下埋設部分に防腐対策**を講じて、材の長寿命化（強度維持）対策としました。
