# 北代縄文広場 修理事業完了記念 復元建物現地解説会 資料

平成 29 年 3 月 14 日  
富山市教育委員会埋蔵文化財センター

## 2. 復元建物等の長寿命化改修（平成 22～28 年度）

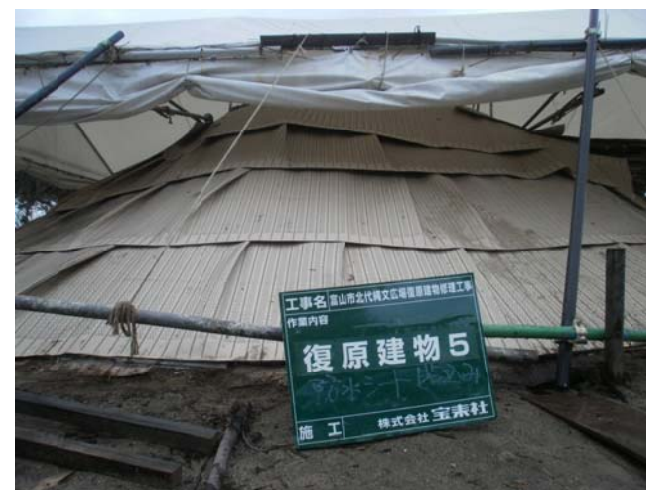
竪穴住居の雨漏り対策：第 13 号住居（複製）

- 復元建物の長寿命化を実現する最大のポイントは、雨漏りを防止することです。
- 竪穴住居では、土屋根の内部全面に防水シートを敷設し、土屋根に浸透した水が下地の樹皮層にしみ込まないようにしました。
- 高床倉庫では、棟部分のみ茅葺層の内部に防水シートを敷設し、雨水が茅葺層にしみ込まないようにしたほか、山に生育する太めの茅の余分な葉や穂先を除去し、高密度に茅葺することで、雨漏りを防止するようにしました。今後は、3～4 年ごとに差し茅を行い、風雨で痩せた部分を補修して長寿命化を実現する予定です。

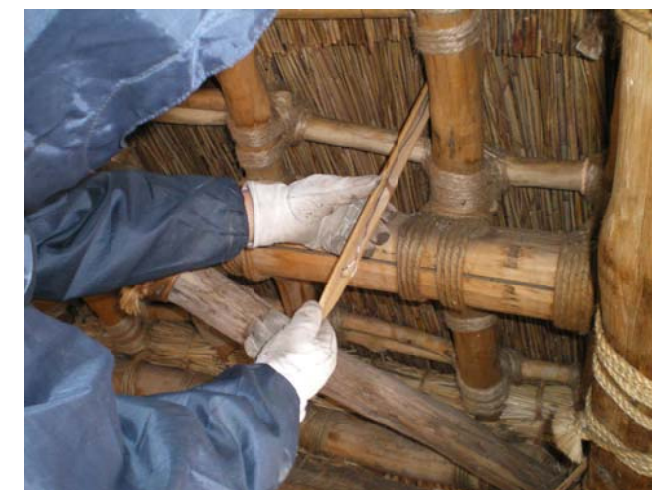
高床倉庫の茅葺作業：第 1 号掘立柱建物

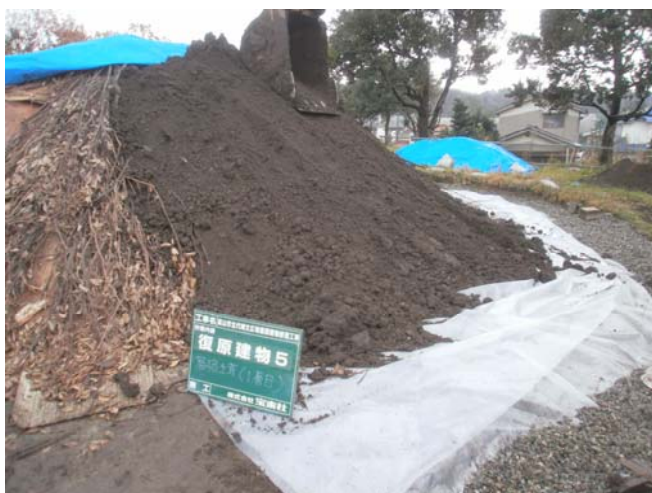
縦穴住居のシート排水：第13号住居（複製）

- 雨漏り対策と共に重要なのが、排水対策です。
- 竪穴住居には雨水や地下水がしみ込むため、それらを効率的に、建物の遠くへ早期に排出することにしました。そのため、土屋根に浸透した水が防水シートを伝って下方に流れ落ち、屋根下端部に敷設した防水・防湿シートを経由して住居周囲の地下に巡らせた透水管へと誘導される構造を設けました。また、透水管の保護砂を砂利と入替えて、排水性能を向上させました。出入口の草（茅）壁内にも防水・防湿シートを埋め込み、劣化した茅の隙間に吹き込んだ雨水が、シートを伝って排水されるようにしました。また、出入口には雨落ち溝を設けて、排水性を向上させました。

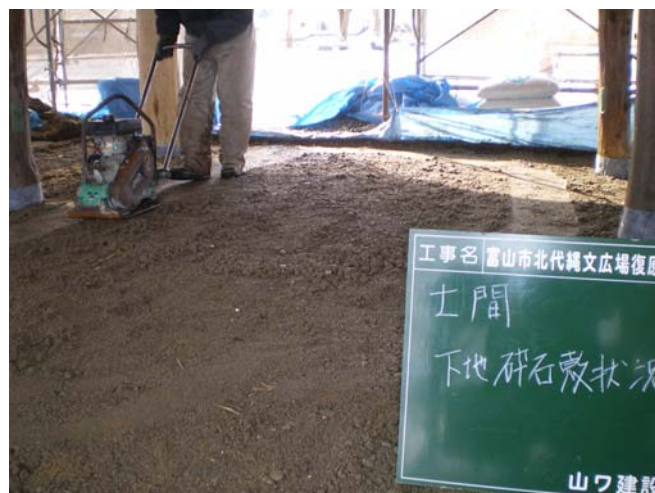
高床倉庫の排水用砕石層：第1号掘立柱建物

○高床倉庫では、床下の排水性を高めるために勾配をつけて砕石層・山砂層を設け、吹き込んだ雨水等が早期に排水されるように対策を講じました。

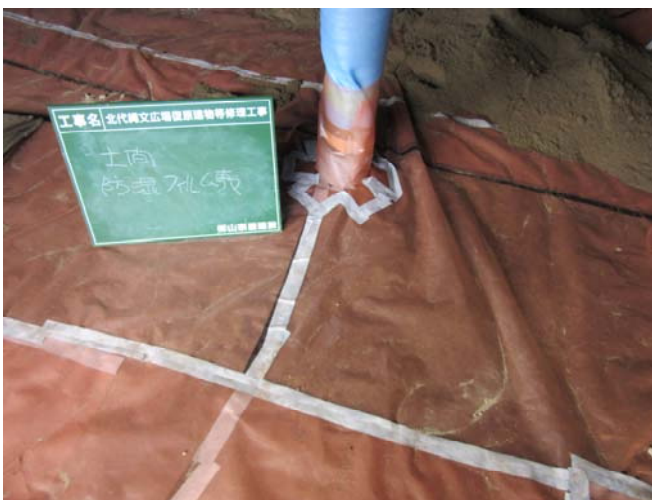
第70号住居の地下水等対策

○縦穴住居では、土間の下や堰板の奥に防水・防湿シートを敷設して、地下水や湿気を遮断しました。これにより、土間などが乾燥した状態を維持することができ、それは主柱などの木材に、水や湿気による悪影響がおよぶことを回避することにつながります。

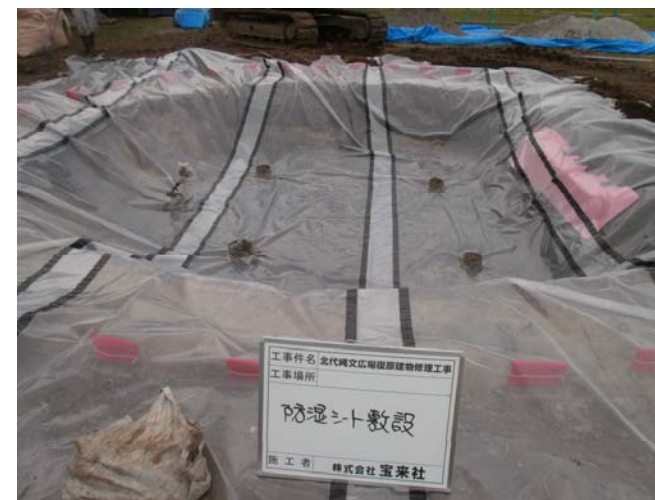
第1号住居（複製）の地下水等対策

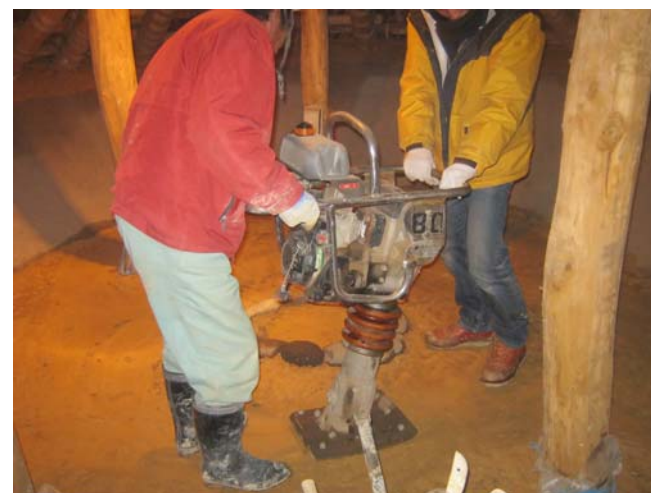
縦穴住居の土間調湿対策：第1号住居跡（複製）

○縦穴住居では、防水・防湿シートの上に砂や砕石を敷きつめた後、赤土や砂を主な材料とした土を叩いて締め固めて土間としました。赤土（粘土）を締め固めると、保水性や透水性を低下させると共に、調湿効果も生じます。土の特性を熟知した史跡北代遺跡の人びとも、土間を叩いて締め固めていたことが発掘調査で確認されており、それに学んだ改良です。また、防水・

防湿シートを屋根材や主柱の土中埋設部分に巻付けることで、水や湿気から木材を保護して腐朽を抑制する対策としました。

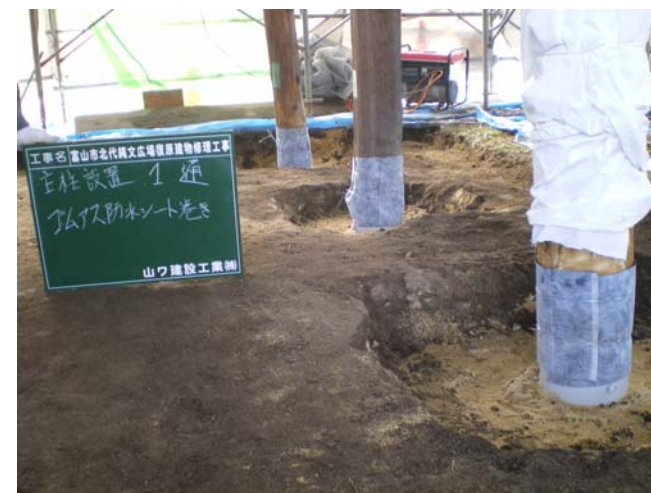
高床倉庫の木部保護対策：第1号掘立柱建物

○高床倉庫は屋根・壁とも茅葺で通気性があるため、春～初秋は屋内と屋外の湿度の差がほぼなく、晩秋～冬も屋根への積雪等によって屋内の湿度が若干高くなる程度のため、屋内の調湿性能を向上させるための対策は不要です。防水シートや防水・防湿シートを主柱などの土中埋設部分に巻付けることで、水や湿気から木材を保護して腐朽を抑制しました。
