## 第9章 業務コンサルタントによる報告

### 第1節 堀の現況調査の結果報告について

#### 第1項 トレンチ掘削調査等（堀A）

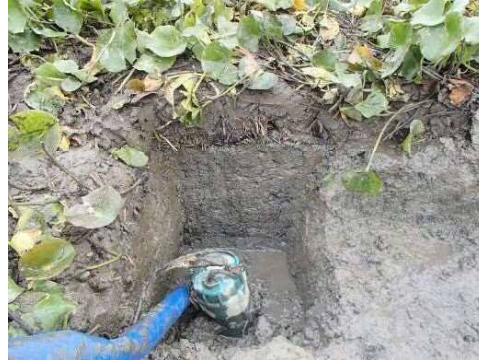
写真 9.1.16 サブトレンチ掘削

堀には水生植物(スイレン、ヨシ)が繁茂しているが水生植物の根茎は、底泥層までにとどまり、地盤改良層までは及んでいないことをトレンチにて確認した。

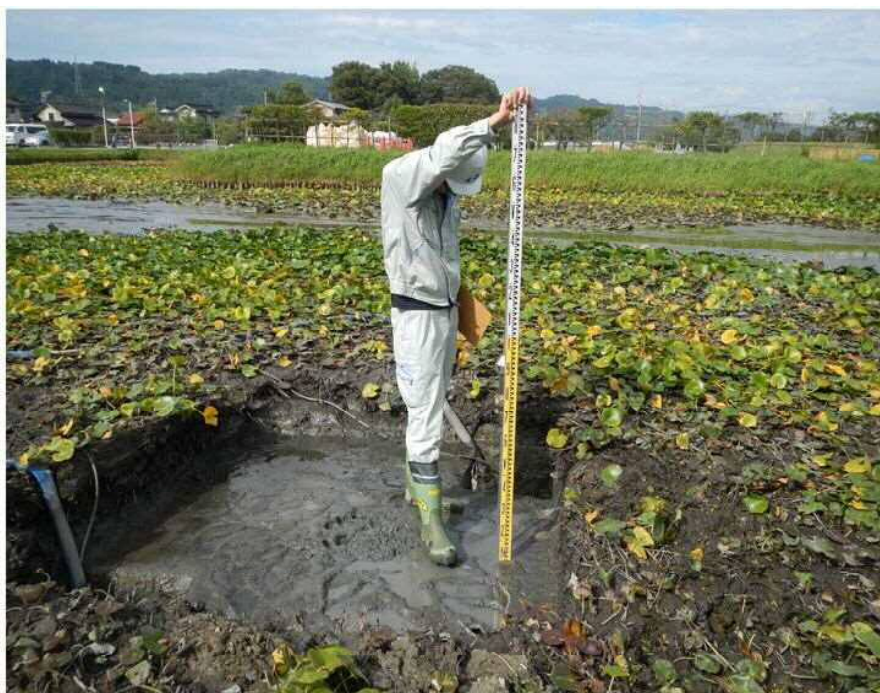
1 トレンチ改良地盤下 簡易貫入試験結果

地盤改良層下  $N_d$  値 トレンチ面から下 1.5m 程度までは  $N_d$  値が 1～10 程度を示し、緩い地盤となっている。1.5m 程度より下は堅固な地盤となっている。

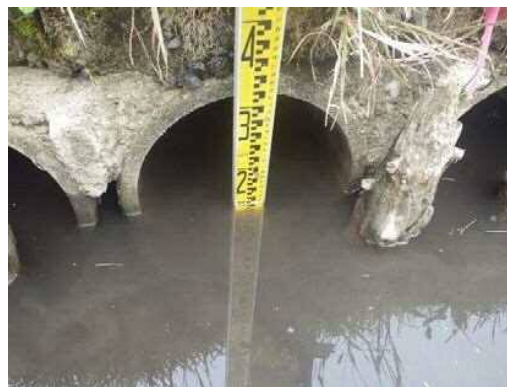
写真 9.2.9 土橋暗渠径(ヒューム管φ300)

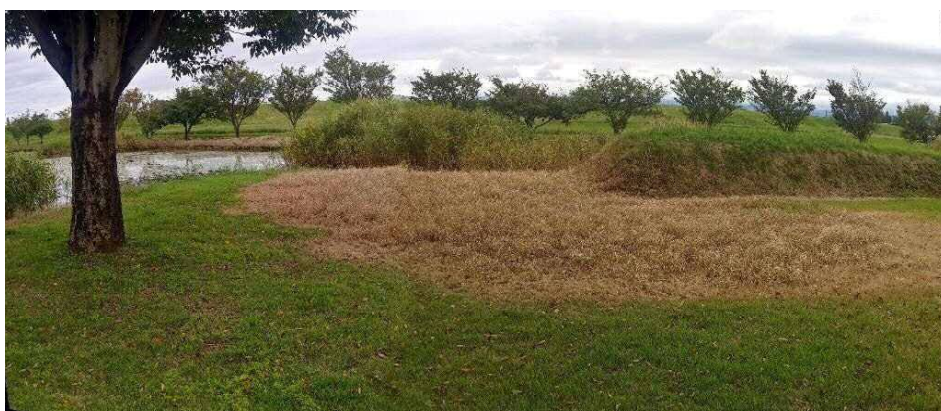
写真 9.3.1 西側より望む土塁の現況写真

二の丸北東部分は土塁の復元が不足していることから、「安田古城之図」に基づき追加復元する。

土塁は、盛土高 1.0m で側法勾配が 1:1.0 と比較的急勾配であることから、通常の土砂による盛土のみでは雨水等により浸食崩壊を起こす可能性が高いため、補強土盛土工法を併用して土塁復元を計画する。

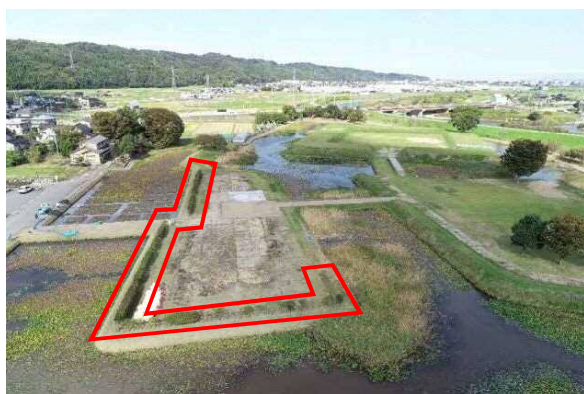
写真 9.3.3 右郭の植栽による土塁再現範囲

右郭の植栽は土塁の再現を目的としたものであることから、密に繁茂した植栽により土塁を立体的に表現する必要がある。

整備時にはイチイが植栽されていたが枯渇し、一部はベニカナメに植え替えられている。

改修案では、以下に示す理由によりイヌツゲを採用する。

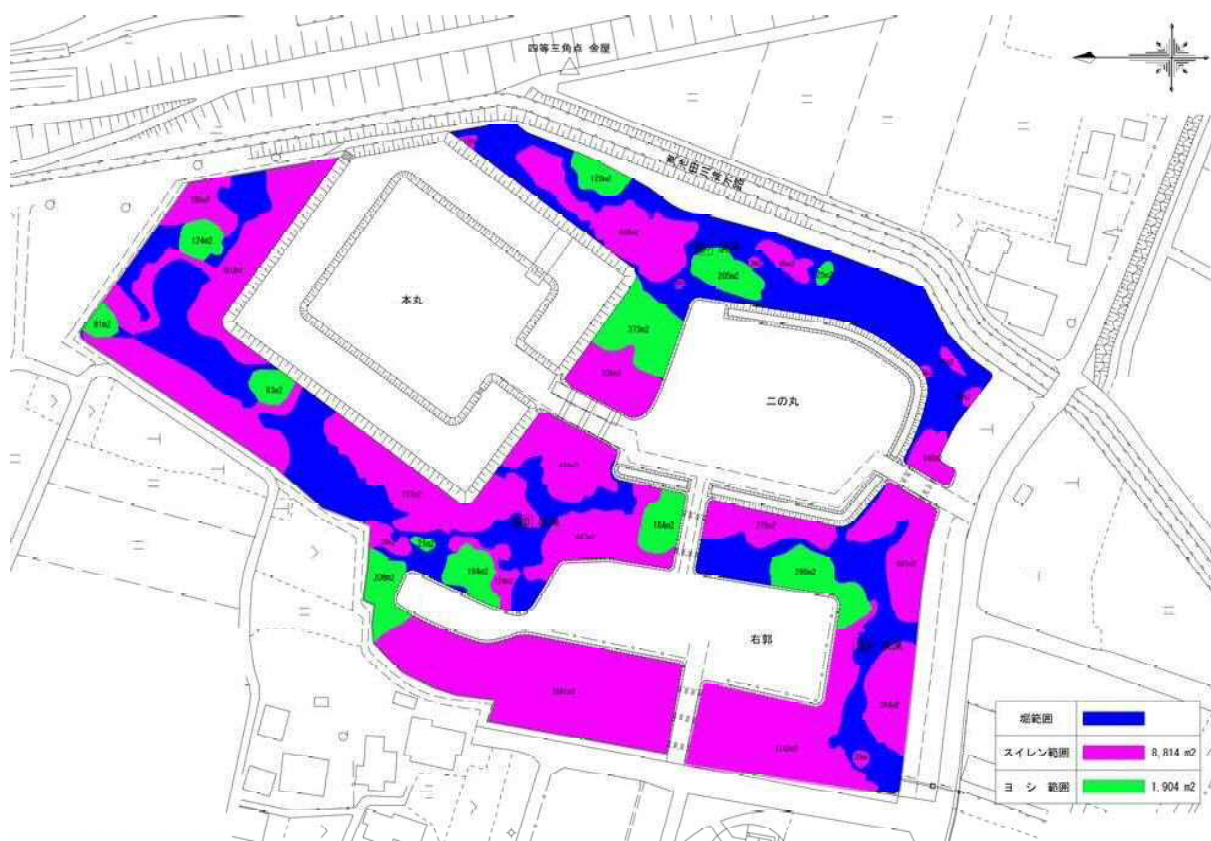
図 9.4.1 スイレン・ヨシの分布状況

安田城の堀にはスイレンおよびヨシが密生し過繁茂状態となっている。

繁茂している水生植物の枯渇した根が泥土化し、堀底に堆積している状況である。

スイレンは、概ね堀の 52%程度に分布している。

ヨシは、概ね堀の 11%程度に分布している。

改修案では水生植物の植生範囲を限定する措置を計画する。

現在植生している水生植物をすべて除去した後に、後述する植栽柵を設置する。水生植物は植栽柵内に植生し、範囲が拡大しないように管理を行う。

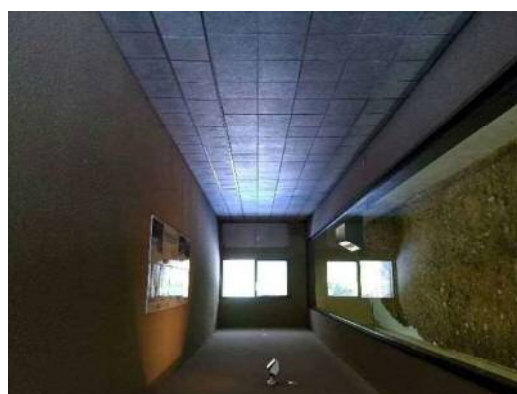
写真 9.6.4 土塁展示施設内面

- ・土塁展示施設の観察室内空断面側壁部に塗膜割れ、剥離が生じている。
- ・頂版や底盤に漏水や塗膜割れ、剥離等は確認できない。
- ・頂版部には防水のためにブルーシートが張られている。
- ・室内は塗膜の割れや剥離は目地部には見られない。
- ・頂版外面の目地(特に伸縮目地部分)が劣化して芝生が根付き、浸水の一因となっている。
- ・頂版外面は磁気タイルで保護されている。
- ・土塁展示室躯体と土塁の境界面は降雨後には軟弱な状態となり境界面に水の浸入がみられる。

塗膜のひび割れ、剥離が発生している部材は、土塁展示施設内空の北側側壁上部のみであることから頂版と側壁上部の隅角部に発生した微細クラック(0.1mm程度以下)からの漏水によるものと推測される。

結露による内面塗装の塗膜割れも考えられるが、塗膜割れが発生している範囲が側壁頂部付近の極小規模な範囲に限定されており、湿気の滞留や寒暖差による結露とは考えにくい状況である。

土塁展示施設観察室は、現況相当の補修として、薄塗りモルタル複層塗材を用いて観察室全面の補修を行う。
